# 重油催化裂化装置再生斜管膨胀节泄漏的原因分析

胡 乐 李雪峰 (玉门油田乍得有限责任公司, 甘肃 酒泉 735200)

**摘 要:** 重油催化裂化装置中的膨胀节是影响重油催化裂化装置提升管反应器、再生器等安全和连续生产的关键部件。结合本次重油催化裂化装置再生器膨胀节的泄漏情况, 分析了泄漏原因, 做好了防范的措施。

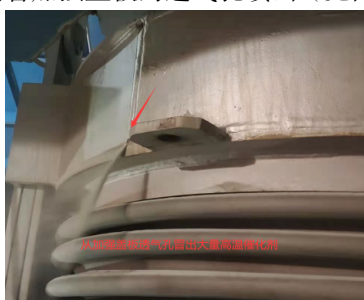
图 1

重油催化裂化装置再生斜管采用的膨胀节是复式铰链型直管压力平衡膨胀节。2019年4月在装置大检修中随同斜管一起进行了更换, 更换的新膨胀节采用原设计参数、原技术协议, 及原厂生产。2021年1月28日18:30, 催化装置外操在巡检过程中发现大量高温催化剂从再生斜管膨胀节上部中间管加强盖板的透气孔喷出 (见图1)。

由于操作人员无法靠近检查和处理, 因此装置立即采取了紧急切料和催化剂焖床处理。一方面, 给检查和后续的抢修工作创造安全的工作环境, 给现场抢修留有 4~5h 的无压、无催化剂的窗口时间, 另一方面, 便于抢修完成后快速恢复生产。当然这取决于最终检查结果和抢修工作量的大小, 如问题严重, 则催化装置将进入完全停工程序。

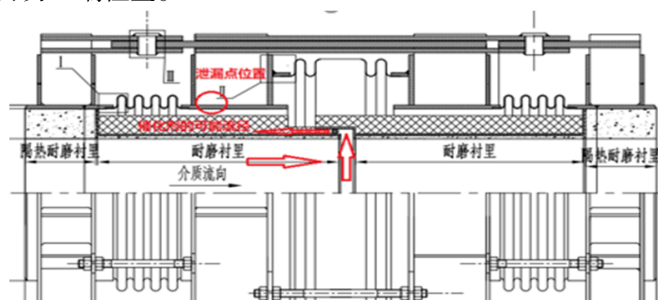
图 2

另外, 由于波纹管属于膨胀节中最脆弱的部分, 为防止在切割过程中焊渣对波纹管造成损伤, 指挥部安排施工人员在提前使用陶纤毯对所有波纹管都进行了妥善防护。23:30 机修人员开始切割中间管外壳; 发现中间管组件靠近环板处的筒节有一处长约 30mm, 宽约 4mm 的长方形磨穿孔。高温催化剂正是通过磨穿孔后经外壳的透气孔喷出。中间管由 S30408 不锈钢与 Q245R 两种材质的筒体对接而成, 与波纹管焊接部分为 S30408 不锈钢。两层环板之间所

有的加强筋板中间都有因避让该焊缝以及环板筒节角焊缝而预留的未焊部分, 因此催化剂和烟气可以通过这些孔道串流至加强盖板的所有透气孔, 给判断泄漏点造成困难。

此次泄漏的部位非常靠近环板和筋板的焊缝,有可能会有残余应力,另外如果该位置的中间管内壁如有原始缺陷或焊接弧坑,就容易成为应力集中点,在同等工况下就会加速失效过程。在此次抢修过程中我们使用热像仪和高温测厚仪反复进行了比对,其他部位没有发现减薄点和热

点,说明不是均匀的磨损,所以存在制造缺陷的可能性非常大。

根据现场检查情况 (见图2), 决定采取直接补焊的方式, 由减薄区域周边向中间堆焊。原角焊缝处的避让点仍然保留。0:30 完成了漏点的补焊与局部堆焊加强; 完毕后再次用热像仪仔细检查, 确认无误。期间, 我们按同样的流程将中间管组件的另一半加强盖板也切割拆除后仔细检查, 未发现热点和减薄点。
