# 石化烟机叶片失效断裂分析

刘加佳 范广森 (南京三方化工设备监理有限公司, 江苏 南京 210036)

**摘要:** 对烟气轮机断裂叶片进行化学成分及机械性能分析、无损探伤、金相分析及断口宏观微观形貌观察, 找出了叶片断裂失效的原因。结果表明, 该烟机叶片的断裂性质为疲劳断裂, 由于叶片制造存在原始缺陷, 加之叶片长时间在高温下运行, 承受热交变载荷, 导致微观裂纹扩展, 引起脆性断裂。

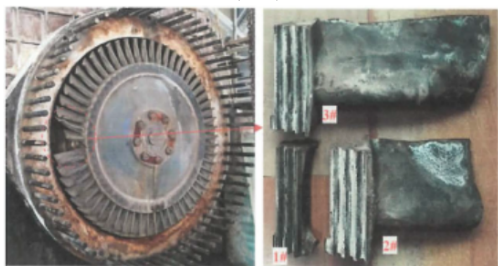
图 1

断裂叶片选取三件样品, 详见图 1。

1# 叶片损伤最为严重, 只剩下榫头部分, 整个断口均有被高温氧化的现象; 2# 叶片榫头部分完整, 叶身剩 2/3, 断口是从叶身上断开的, 整个断口较粗糙, 有明显的放射状条纹, 条纹的汇集处正是断口的启裂部位叶身的进气侧有较薄一层结垢物; 3# 叶片榫头和叶身部分虽无缺损, 但变形较大, 叶身有明显的弯曲变形, 榫头部位变形也相对较大。

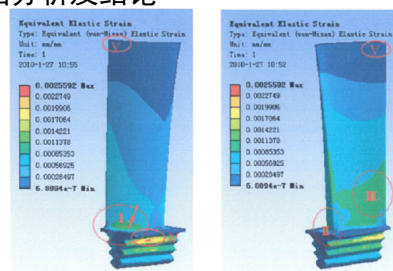
图 2

烟机运行工况具有高温、高负荷和高转速的特点。烟机动叶在工作中承受交变离心力、气动力、振动、腐蚀及氧化等作用, 疲劳 + 蠕变是动叶片最常见的失效形式。影响叶片寿命的主要因素包括: 气动及强度设计、材料高温性能、疲劳强度、表面质量、机加工精度、工艺操作稳定性、催化剂结垢附着及冲刷、机组振动等。从实际发生的叶片失效案例来看, 叶片断裂大多数都起始于图 2 中标识的 I、II、III 及 IV 应力水平相对较高的区域, 并且以疲劳破坏为主。在出现谐振 (一般与设计有关) 的情况下, 疲劳断裂可能早期在叶尖区域 (图 2 中的 V 区) 发生。

本案例 1# 叶片样品开裂部位位于图 2 中的Ⅳ区域（应变云图中呈红色），从断口的陈旧程度及陈旧性断裂面所占面积等现象判断，1# 叶片损伤最为严重，因此可以判定是最早发生断裂。

蚀凹坑等部位首先萌生裂纹或直接发生疲劳扩展。其中表面裂纹的存在对疲劳寿命的影响最为显著。最早发生断裂的 1# 动叶片运行时间仅约 15 个月，寿命仅正常情况的 1/4~1/6，出现此类情况应重点考虑启裂部位存在原始裂纹的可能性。从分析情况来看，1# 叶片样品启裂部位微观断口形貌呈疲劳断口包围沿晶断口特征，表明疲劳源处存在原始制造表面裂纹。因此推断榫齿根部存在原始制造表面裂纹是导致叶片发生疲劳断裂主要原因。

为预防事故再度发生，应控制叶片材料及制造的质量，从源头上减少材料的影响。同时在烟机正常运转过程中，要尽量降低烟机整机的振动幅度和温度波动，从而减小振动和热交变应力对叶片的影响。

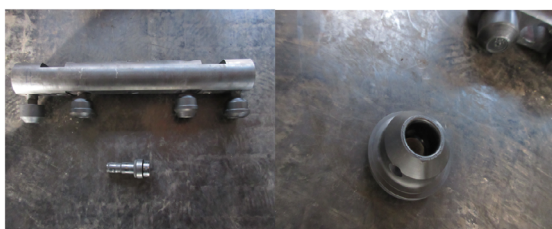
在检修过程中，打开机体进汽室侧面堵盖，将调速器发组件取出，发现 5 个调速阀其中 3 个阀芯有不同程度损坏，位于中间的“5”号阀已与发螺栓脱离，经过测量发

现 1、2、3 号阀的衬套有磨损情况。如此可判断，调速器在起机过程中跳闸情况是由于汽阀常年使用导致衬套磨损，减小了阀芯初始开度所导致的。

综上所述，汽轮机调节器在长时间的使用中，特别是开停机频繁的情况下，调速器阀的磨损是存在的并且是不容忽视的，调汽阀内衬套决定了阀芯的初始开度和空程大小，从而决定了阀芯的实际升程能否与油动机侧面的刻度盘相对应，衬套磨损、阀芯磨损和松动都会减少阀芯的实际升程减少蒸汽的进汽量。虽然在本次检修中通过调节油动机端的活塞杆静止状态下高度进而提高阀芯初始高度的方法来解决，但终归并不能从根本上处理，并且在起机时低负荷工况下会导致转子转速过快的情况。要想根本上解决该问题，还是需要机组常规维护检修时对调节汽阀进行各数据的详细对比和修正，并且储备例如此类易损件。
