# 硫化氢对不锈钢管道腐蚀机理研究

刘 成 (新疆广汇陆友硫化工有限公司, 新疆 哈密 839303)

**摘 要:** 新疆广汇陆友硫化工有限公司针对在硫化氢环境的不锈钢管进行耐腐蚀试验, 试验的无缝钢管执行 GB/T 14976-2012《流体输送用不锈钢无缝钢管》中 06Cr19Ni10 (S30408) 不锈钢化学成分的要求。对失效件进行外观检查、金相分析、力学性能分析、扫描电镜等检测, 对腐蚀区域进行能谱分析, 氧、硫元素含量较高, 确定失效原因为: 高温硫化氢腐蚀和连多硫酸应力腐蚀。

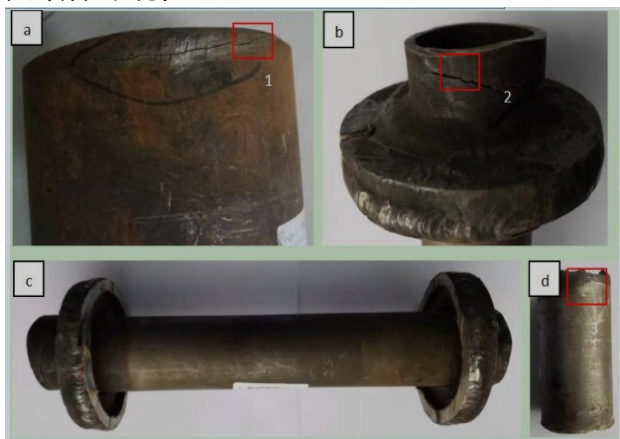
图 1 失效无缝钢管裂纹的宏观形貌

针对失效的无缝管两处裂纹的宏观形貌, 见图 1。对图 1a 处直管进行宏观检查, 管子出现裂纹一端, 外侧颜色较深, 裂纹长度约 120mm, 管子规格为  $\Phi 159 \times$

5mm。图 1c 不锈钢管出现 2 处裂纹, 分别为图 1b 和图 1d 标记处, 出现裂纹处管子规格为  $\Phi 38 \times 3mm$  (见图 1b), 另一端出现裂纹长度约 5~7mm, 管子规格为  $\Phi 38 \times 3mm$  (见图 1d)。

在硫化氢环境使用的不锈钢管可选用含钛、铌稳定化的不锈钢具有抗应力腐蚀性能。可考虑 GB/T14976-2012《流体输送用不锈钢无缝钢管》中 06Cr18Ni11Ti (S32168)、06Cr18Ni11Nb (S34778) 等材质无缝管。

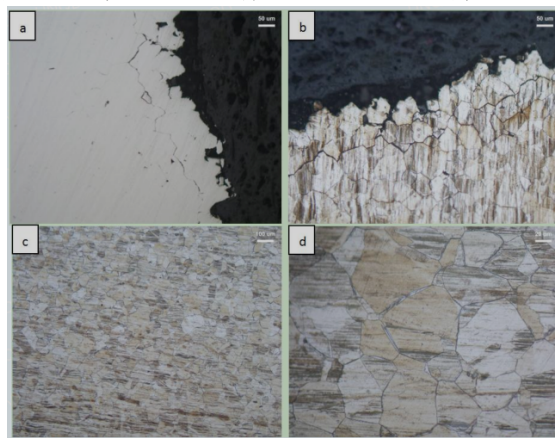
图 2 管线 (图 1a) 裂纹处直管金相

在裂纹附近取样, 检测纵截面, 取样位置见图 1a。抛光后, 未见较大夹杂物, 断口附近可见沿晶裂纹, 见图 2a、b。利用硫酸铜 4g+ 盐酸 20mL+ 水 20mL 侵蚀后分析, 断口处裂纹沿晶界扩展, 组织为奥氏体 + 孪晶, 根据标准 GB/T 6394-2017《金属平均晶粒度测定方法》, 晶粒度 5.5 级, 在晶界处存在羽毛状碳化物, 见图 2c、d。

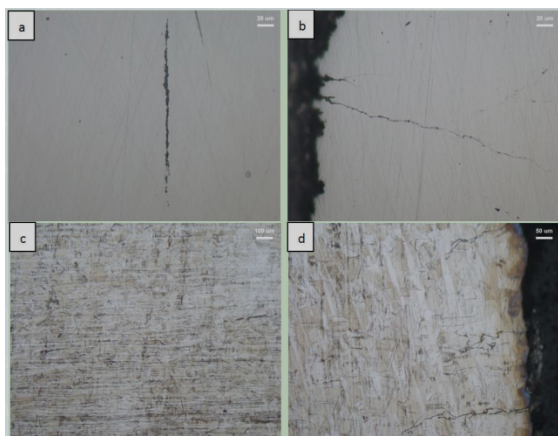
图 3 钢管 (图 1b) 裂纹处金相

在裂纹附近取样, 检测纵截面, 取样位置见图 1b。抛光后, 有较大夹杂物, 断口附近可见根须状裂纹, 见图 3a、b。利用硫酸铜 4g+ 盐酸 20mL+ 水 20mL 侵蚀后分析, 组织为奥氏体 + 孪晶, 根据标准 GB/T 6394-2017《金属平均晶粒度测定方法》, 晶粒 5.5 级, 在样品内壁处有多处裂纹向外扩展, 为穿晶 + 沿晶裂纹, 见图 3c、d。

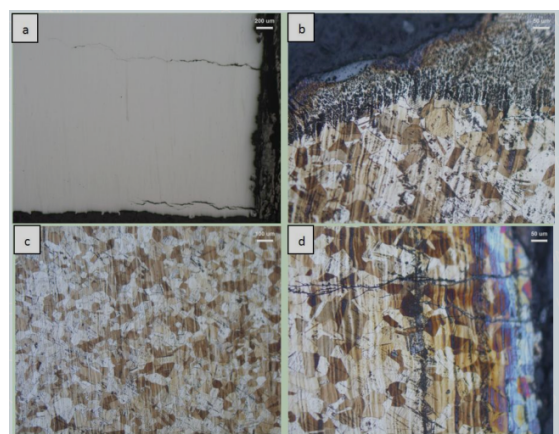
图 4 钢管 (图 1d 号) 裂纹处金相

在另一侧管子上取样, 检测纵截面, 取样位置见图 1d 标记处。抛光后, 未见较大夹杂物, 内壁可见根须状裂纹, 见图 4a。利用硫酸铜 4g+ 盐酸 20mL+ 水 20mL 侵蚀后分析, 组织为奥氏体 + 孪晶, 根据标准 GB/T 6394-2017《金属平均晶粒度测定方法》, 晶粒度 5.5 级, 焊缝处可见沿晶裂纹, 见图 4b。内壁为穿晶 + 沿晶裂纹,

见图 4c、d。

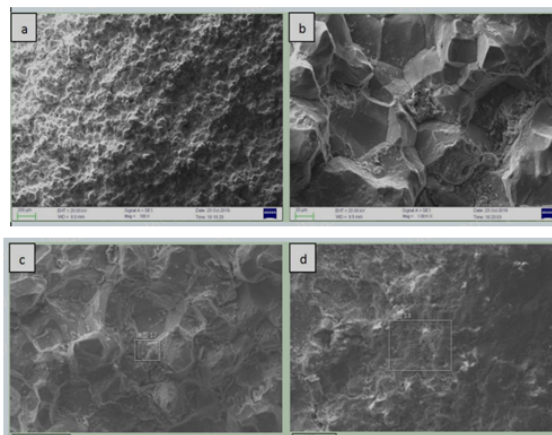
图 5 不锈钢管裂纹 (图 1a 标记处) 断口扫描及能谱

在直管裂纹处取样 (见图 1a 标记处)，在扫描电镜下观察其腐蚀形貌，对其微区进行能谱分析。该处裂纹断口处为“冰糖状”沿晶断口，断口已发生腐蚀，管子外壁侧腐蚀较轻，见图 5c，管子内壁侧腐蚀较重，见

图 5d，对腐蚀产物进行能谱分析，腐蚀产物中含有大量的 O、S 元素。

无缝管失效主要原因为：两处管子开裂处均位于焊接部位附近，焊接热影响区，分别为突变呈几何形状的地方和接管处，存在一定的拉应力，与外部环境中的硫化氢共同作用发生应力腐蚀。图 a 所示焊缝处直管裂纹的应力腐蚀断口为沿晶断裂还与高温形成碳化物有关。

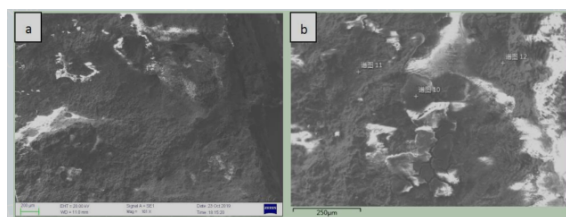
图 6 不锈钢裂纹断口处 (图 1b 标记处) 扫描及能谱

在钢管裂纹处取样 (见图 1b 标记处)，在扫描电镜下观察其腐蚀形貌，对其微区进行能谱分析。该处裂纹断口已发生严重腐蚀，有大量的腐蚀产物，见图 7a，对腐蚀产物进行能谱分析，腐蚀产物中含有大量的 S 元素。
