# 常减压炉炉管温度异常原因分析

王 伟 段天全（甘肃省特种设备检验检测研究院，甘肃 兰州 730050）

**摘 要：**本文对某化工厂常减压炉 3#、4# 炉管的温度异常问题展开分析，通过了解运行情况，结合炉管运行条件及工艺特点，并使用宏观检查、壁厚测定、硬度测定、电镜扫描、金相组织分析等技术，研究炉管出现问题的原因。最终确定导致炉管出现温度异常的原因主要有两点：①来自于炉管内部的严重结焦，导致局部过烧，造成材质劣化；②在之前的运行周期内炉管表面的氧化层堆积严重，在过烧后，由于金属伸缩率的差异，导致炉管表面的氧化层剥离脱落。通过对分析结果研究，提出了使用工艺改进建议。

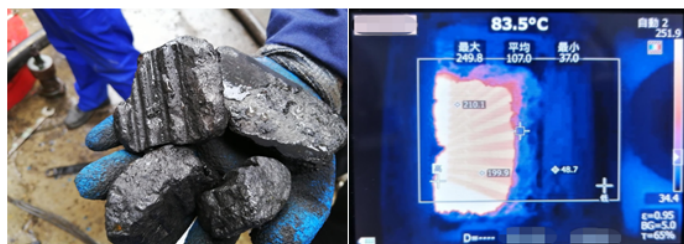
该炉管为常减压炉南炉膛辐射室第 3#、4# 路炉管，材质为 1Cr5Mo，原设计为 28 根，于 2007 年更换，运行至 2017 年，停车检修，此后运行至今，未进行过烧焦和水力清焦，从 2017 年常减压炉水力学清焦情况来看，减压炉炉管整体结焦严重，特别是第 3#、4# 路炉管，结焦厚度达到 2.0–2.5CM（2017 年清理出的焦子如图 1 所示）。结合近期常减压炉炉管的温度异常现象以及炉管表面氧化层的剥离情况分析，本次常减压炉 3#、4# 路炉管的温度异常及表面氧化物剥离情况极有可能是结焦引起。

图 1 焦子及热成像照片

经过分析,此次炉管的局部温度异常,主要是因炉管内部结焦引起,在后续的运行过程中,可以适当增加管内介质流速,减少结焦;做好定期停车检修,清理管内结焦,并安排专人,每天现场进行温度监测并查看火嘴运行情况,坚决杜绝火嘴偏烧、分支偏流情况,运行期间,要严格管控加热炉各分支温度和炉膛温度,利用热成像仪,对加热炉炉管表皮温度进行监测。

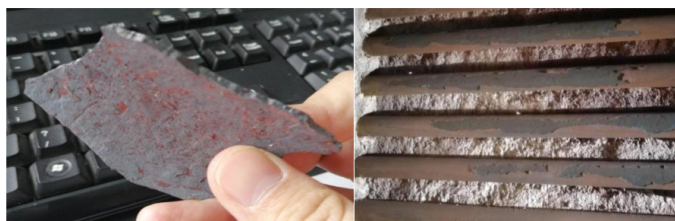
宏观检查发现，存在温度异常情况的 3#、4# 路炉管表面均有明显的红褐色锈蚀层覆盖，且局部地方有剥离脱落现象，剥落的氧化皮厚度约 2–3mm（如图 2 所

示）。用稀盐酸清洗后继续对炉管目视观察，发现脱落的氧化皮结构较致密，断口位置呈暗红色。

图 2 外观形貌照片

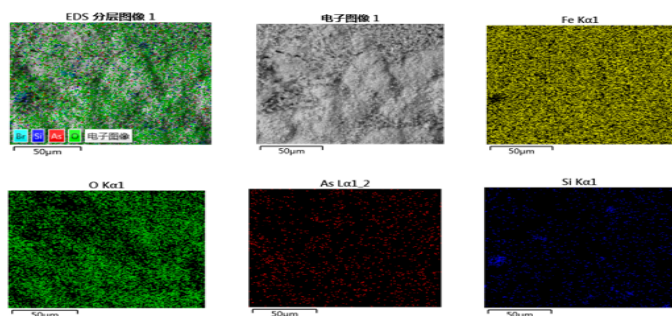
使用 EDS 能谱分析法对脱落的氧化皮进行观察，发现清洗之前断口位置被腐蚀层覆盖，但是断口的形貌依然有不清晰的问题（如图 3 所示）；对氧化皮进行成分分析，发现氧化皮中富含铁元素和氧元素，同时还有一定成分的碳元素（C）、砷元素（As）、硅元素（Si）和铝元素（Al），各元素的能谱图及含量如图 3、图 4 所示。由于该炉管处于高温环境中，其氧元素和碳元素

图3 扫描电镜照片

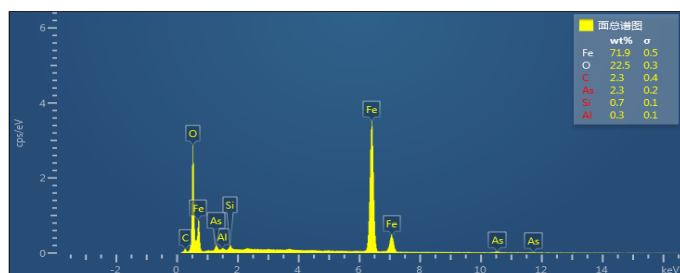
图4 各元素含量图

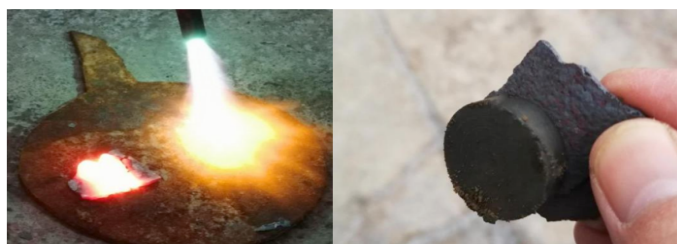
同时,对本次剥落的物质进行磁铁吸附和氧气灼烧(如图5所示),磁铁吸附表明铁含量较高,1000℃高温灼烧时不容易熔融、容易碎裂,表明此物质晶格简单,由于炉管材质为Cr5Mo,金属伸缩率大于22%,而氧化铁系列化合物晶格结构简单,通常为粉末状,几乎无任何伸缩率。因此,基本可以判定剥落的物质为氧化铁系列化合物。

图5 剥落氧化皮的灼烧及磁铁吸附情况

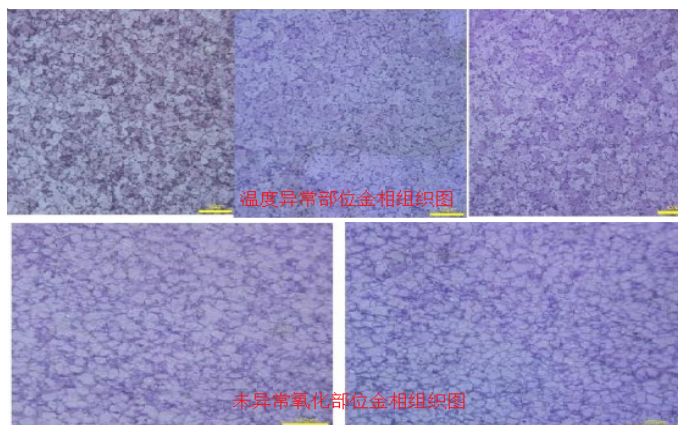
对温度异常炉管进行金相检测,在经过粗磨、精磨、抛光、腐蚀(腐蚀液为硝酸酒精)、清洗、覆膜后,对覆膜片上的显微组织使用光学显微镜进行观察,其金相组织为:铁素体+珠光体;观察发现,异常氧化部位的炉管母材已经出现了很明显的材质劣化,金相组织球化等级为:4-5级(金相组织如图6所示)。对未异常氧化炉管进行金相检测,通过相同的方法,得到其金相组织试样,使用光学显微镜进行观察,其金相组织为:铁素体+珠光体;观察发现,未异常氧化部位的炉管母材并未出现明显的材质劣化现象,金相组织球化等级为:2-3级(金相组织如图6所示)。

结果表明,炉管金相组织为铁素体+珠光体,温度异常部位存在严重的球化情况;温度未异常部位未见明显球化情况。

图6 未异常氧化部位金相组织图

经金相分析发现,3#、4#路炉管材料发生了珠光体球化现象,且大部分区域的球化程度达到了4-5级,并且在内外表面均存在渗碳层,局部区域的渗碳层已经开裂。通过对硬度及壁厚的检测,以及对炉管的化学成分分析和炉管壁厚的强度校核,认为在目前的工况条件下该炉管已不满足继续使用要求,需更换炉管,以确保该设备的安全运行。
