流化床烧嘴选型与流化状态的关系

韩 丰 (马钢(合肥)板材有限责任公司制造管理部, 安徽 合肥 231607)

摘要: 本公司酸洗冷连轧生产线配套的废酸处理再生系统为比利时 CMI-UVK 公司提供的流化床盐酸再生机组, 设计处理能力为 $8.15\text{m}^3/\text{h}$, 与国内大部分大型的酸洗冷连轧配套的喷雾焙烧法酸再生工艺上存在较大区别。由于前期烧嘴选型存在问题, 造成不良症状并影响生产持续进行, 经过重新对烧嘴进行选型并更换, 对工艺参数进行调整优化, 目前运行已稳定。

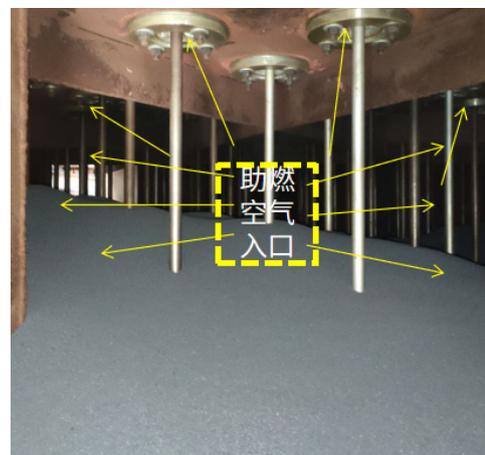
原因为料层较厚的区域烧嘴风孔风速低, 料层较薄区域对炉底烧嘴的压力小, 大量气流从压力较低的位置“短路”形成“沟流”。而料层较厚的区域的炉料产生正压, 反而会通过烧嘴风孔, 窜入风箱内。运行 20-30 天后, 甚至会充满流化床炉底风箱。需要停产人工清掏。

图 3 助燃风箱进入氧化铁球照片

为解决使用18孔烧嘴时产生的种种弊端, 通过和厂家交流沟通, 共同确定了12孔烧嘴的改型设计, 该设计的炉底烧嘴数量不变仍为90个, 位置不变, 但每个烧嘴风孔数量减少位12个, 孔径不变仍为6mm。由于烧嘴风孔由原来的 $90 \times 18 = 1620$ 个减少到 $90 \times 12 = 1080$ 个, 减少了1/3, 在供给天然气和空气流量一致时, 小孔风速是原来的1.5倍, 小孔出口气流具有较大的动能, 能使床料与空气产生强烈的扰动和混合, 炉底气体分布也更加均匀, 炉料位高度不均和空气风箱一侧进气对烧嘴气流的分配的影响走弱。

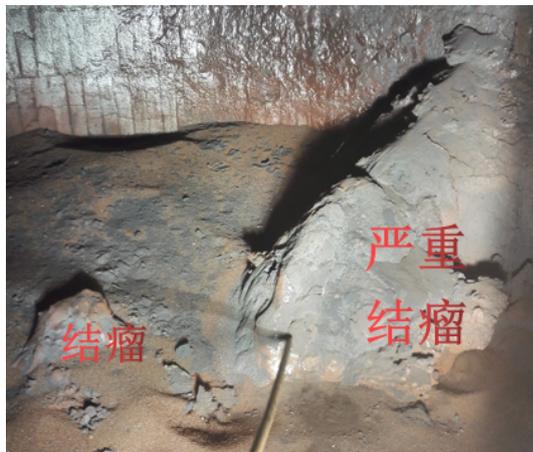
区域, 因为有固定床的存在, 固定床区域也同时进行 $\text{FeCl}_2 + \text{H}_2\text{O} + \text{O}_2 \rightarrow \text{Fe}_2\text{O}_3 + \text{HCl}$ 的反应, 新生成的 Fe_2O_3 附着在颗粒上, 因为不存在充分流化和颗粒间的剧烈碰撞, 氧化铁便会彼此粘结, 形成结块 (结瘤)。

图4 炉底氧化铁结瘤照片

结瘤会进一步长大, 覆盖烧嘴, 导致火焰分配紊乱进而烧坏被结瘤覆盖的烧嘴。结瘤延伸到下料口, 会堵塞颗粒料输出炉子的通道, 一般在启动生产后20天左右, 回因下料口堵塞被迫中止生产。停产时需要用风镐等工具清理结块, 不可避免的损伤到炉内衬砖和浇注料, 也降低了炉子的使用寿命。

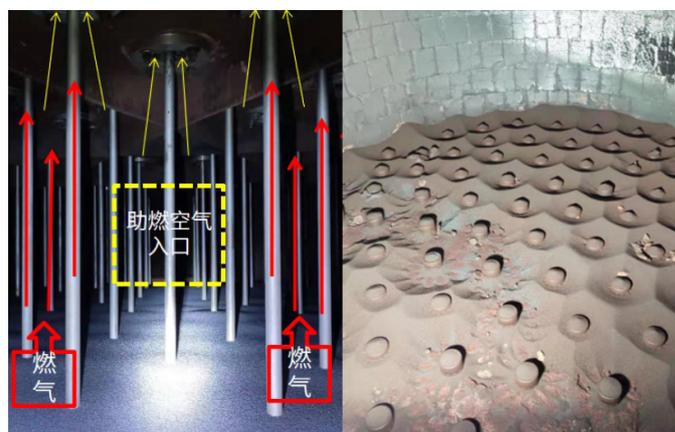
高度为0.65m的风箱在运行20天左右, 在18孔烧嘴工况下基本填满漏渣, 从而影响助燃空气的正常流通。使用改型烧嘴后, 在运行42天和63天后, 停产检修打开风箱检查时, 风箱底部仅仅一层约3-4cm厚的氧化铁, 不影响助燃空气正常流通。

更换12孔烧嘴后, 机组正常运行了42天和63天, 检修打开炉门观察炉底情况, 炉底无氧化铁结块。说明在流化床运行期间, 各处烧嘴的气流分布较为均匀, 颗粒均能被鼓起流化, 炉内颗粒形成了良好的流化状态, 颗粒能充分碰撞、流动、参与化学反应, 氯化亚铁反应生成盐酸和三氧化二铁的酸再生反应可以持续进行。

图5 风箱内仅少量氧化铁, 炉底无结瘤
