# 天然气脱碳系统胺液再沸器安全隐患原因分析及防范

高小兵（陕西延长石油天然气股份有限公司临镇天然气液化站，陕西 延安 716008）

**摘要：**液化天然气行业广泛使用的天然气脱碳系统胺液再沸器管板处的管束腐蚀穿孔，会导致热载体油或中压锅炉水进入循环胺液，造成污染甚至安全事故。准确分析并采取有针对性的预防措施是防止事故再次发生的关键。

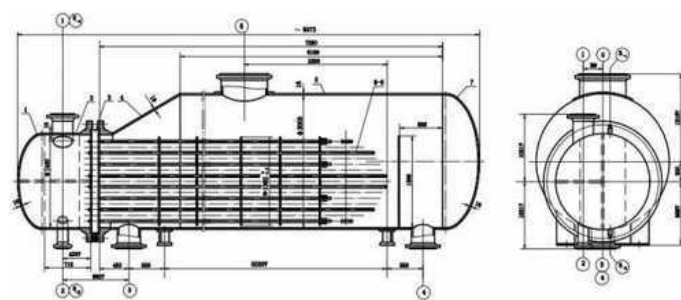
胺液塔底部腐蚀穿孔频繁的再沸器为釜式再沸器，管程分别于2014年9月、12月、1月泄漏3次，后更换为现管程。新再沸器的壳程设有防冲击挡板，位于壳程胺液入口正上方，管板与扰流器之间，而旧再沸器没有防冲击挡板。因此，前三次和本次腐蚀分布位置不同的原因分析如下：

由于旧再沸器没有防冲击挡板，胺液从再沸器壳侧底部流入时直接冲击管板附近的管程，造成管程振动。靠近胺液入口中心线的下部区域冲击力最大，振动幅度最大，因此前三个胺液泄漏位置都靠近管程的下部中心

相比之下,新的再沸器配有防冲击挡板。胺液从再沸器壳程底部流入时,先冲击抗冲击挡板,再从挡板两侧向上接触管束,其中挡板两侧冲击力最大,振动幅度最大。因此,这次胺液泄漏位置出现在管程下部两侧。

②如图所示,订购胺液塔底部再沸器管程时,应要求厂家在胺液入口处安装防冲击挡板,并在现有基础上加长;其次,在管板和第一扰流器之间安装扰流器,以减小管束的振动;最后采用“水力强度伸缩缝+机械膨胀填充工艺”消除管板与管束之间的间隙,降低局部  $Cl^-$  集中腐蚀的可能性,消除膨胀应力;
