HX260YD+Z 无锌花热镀锌带钢表面亮点缺陷分析及改进

王印周 张 宇 潘伟鹏 (邯鄯钢铁有限公司生产制造部, 河北 邯鄯 056015)

摘要: 本文针对 HX260YD+Z 无锌花热镀锌带钢表面亮点缺陷, 通过缺陷宏观形貌和微观结构检测, 分析亮点缺陷的产生原因, 总结改善亮点缺陷的方法。

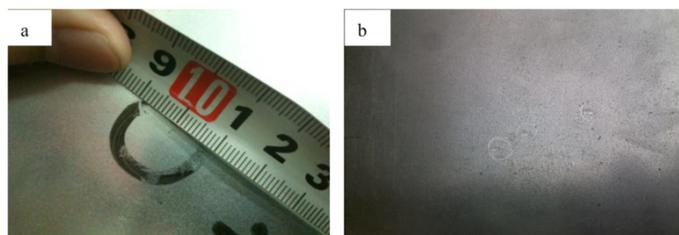
图 1 亮点缺陷表现现象

从图 1 可以看出有的亮点呈圆形, 有的呈长棒形。镀锌板上下表面均有亮点缺陷, 直径 200 μm~1mm, 密度 1~2 个/2m² 至 1 个/4cm²。从现场观察看出锌锅后即出现了该缺陷, 光整后该缺陷更加明显和密集。生产过渡卷时也发现了零星亮点缺陷, 但密度很小, 怀疑过渡卷为钝化不涂油, 而 HX260YD+Z 为涂油不钝化产品, 钝化后遮盖了亮点缺陷。怀疑该缺陷为光整压印缺陷, 随后立即组织更换光整机工作辊进行验证, 换辊后第一卷生产时亮点明显减少, 但随后增多。由此可见, 亮点缺陷并非由光整机造成。

①汽车板热轧、酸轧生产时保持产线平稳运行，避免造成基板表面出现凹坑和啃伤等缺陷；②镀锌基板应获得良好的表面清洁度，建立检测清洗效果制度，并根据检测结果调节清洗段参数，定期对清洗段储存罐进行底排；③同时应避免退火炉内赃物沾染到基板表面，定期对炉内衬板、耐材和炉辊的润滑油脂进行检查、更换、固定和清洁；④及时更换光整机工作辊，保证在线辊系清洗循环系统正常投用。

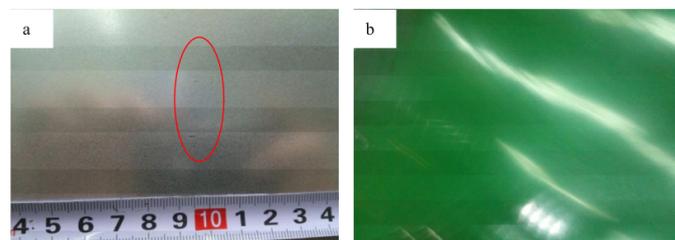
图 2

锌层进行剥离对比, 发现亮点缺陷存在三种不同的宏观形貌。①如图 2 所示, 亮点缺陷位置锌层剥离前后, 缺陷位置基板无明显缺陷; ②如图 3 所示, 亮点缺陷位置锌层剥离前后, 缺陷位置基板发现凹坑和黑斑缺陷无明显缺陷; ③如图 4 所示, 亮点缺陷位置锌层剥离前后, 缺陷位置基板发现大量异物缺陷。

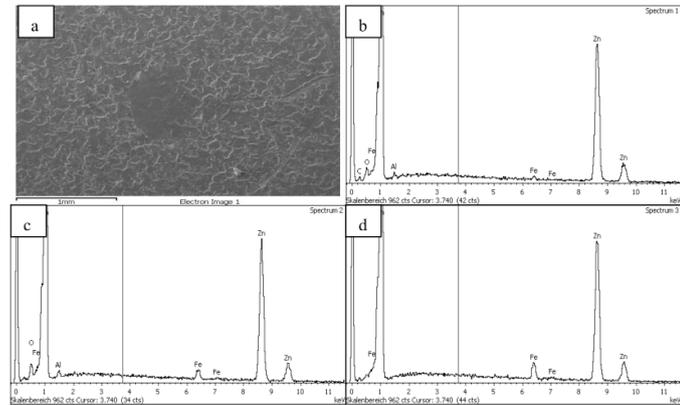
图 5 为圆形亮点处表面形貌和正常部位、交界处、缺陷处能谱图, 从图中可以看出表面均为 Zn 和少量 Fe。

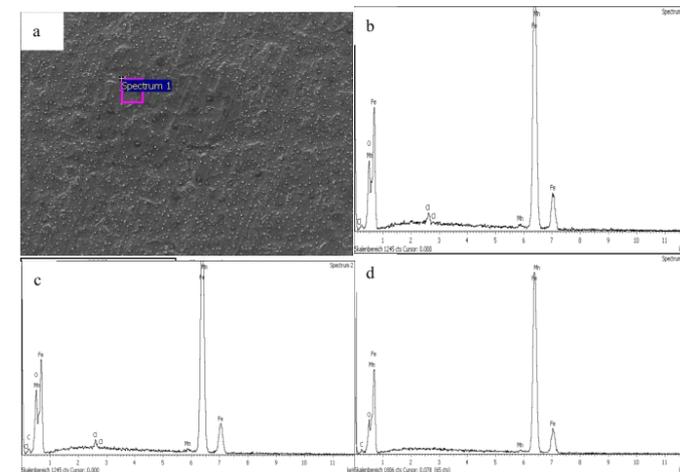
图 6 为剥离锌层后表面形貌和正常部位、交界处、缺陷处能谱图, 显示含有为 Fe、Mn、Cl、O 等元素, 其中 Fe、Mn 为基板元素, Cl 为腐蚀液, 腐蚀后部分发生了氧化。

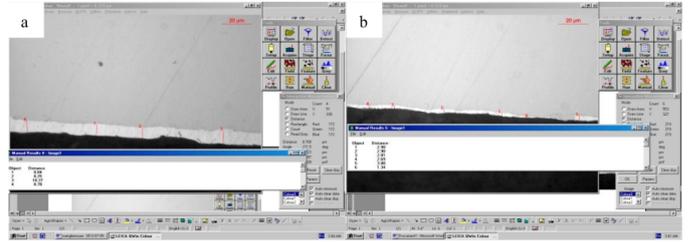
图 7

如图 7 所示, 光学显微镜下亮点缺陷部位锌层厚度

约 2~3 μm，正常部位 6~10 μm，且缺陷部位基体凹凸不平。为了检验缺陷部位附着性能，在亮点处做了若干 180° 弯曲试验，未发现锌层剥落现象，但从显微形貌分析，缺陷处附着力肯定不如正常部位好，制样时抛光可能对缺陷处锌层有所减薄。

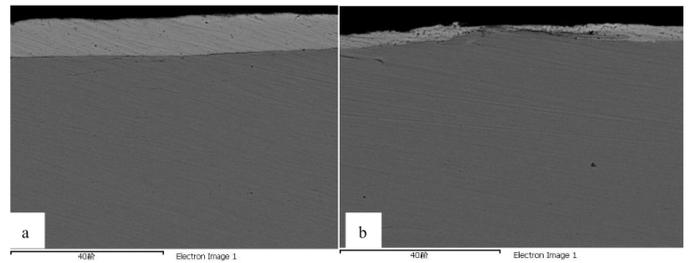
图 8

如图 8 所示，扫描电镜下亮点缺陷横截面的锌层厚度约 6~7 μm 左右，正常部位为 9 μm 左右，可见“亮

点”处锌层厚度与正常部位稍薄。亮点缺陷部位结构类似环形山或火山口，中间凹陷，中间有一圈环形突起。图中突起部位比正常部位高出 20 μm 左右，凹线区域长度在 120 μm 左右。由于切割界面不一定通过亮点直径，实际亮点缺陷尺寸更大。
