# 洁净蒸汽发生器产生泄漏的原因分析及改进措施

李鸿超（斯派莎克工程（中国）有限公司，上海 201400）

**摘要：**介绍了某洁净蒸汽发生器在开机的过程中发生泄漏的情况，然后对可能产生泄漏的各种原因进行分析，法兰强度、刚度不足、垫片失效、应力松弛、螺栓应力不均匀，管箱上下部分温差过大而产生不一致的热胀冷缩，从而得出泄漏的原因，并提出了改进的措施。

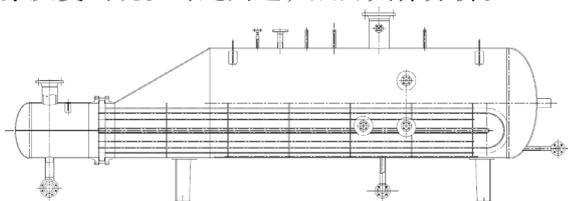
图1 洁净蒸汽发生器简图

某公司设计的洁净蒸汽发生器结构（图1）。工业蒸汽从管箱上部进入，加热壳程中的纯水，产生洁净蒸汽。工业蒸汽被纯水冷却，变成冷凝水，从管箱下部排出。该蒸汽发生器的设计参数详见表1。前端管箱公称直径 DN500，壳体公称直径 DN1000。蒸汽发生器在首次开机运行过程中发生泄漏，泄漏点位于前端管箱法兰与管板连接处的下半部分，水滴和蒸汽向下泄漏，但是运行一定时间后泄漏现象会自动消失。停机后再开机，该现象反复出现。对此问题，展开具体分析。

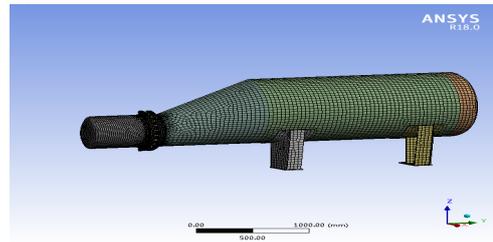
图 2 洁净蒸汽发生器有限元模型

洁净蒸汽发生器运行有开机迅速的特点，在开机的初期，管箱上部分为蒸汽，壳体介质为较冷的纯水，换热效率比较高，管箱下半部分为蒸汽冷凝以后形成的冷凝水，管箱上半部分与下半部分会存在超过 100℃ 的温度差，管箱上半部分温度高，管箱法兰受热出现热膨胀对垫片产生挤压现象，而管箱下半部分由于温度较低，会出现向两侧张开的现象，从而存在下半部分产生泄漏的可能性。由于常规的计算方法无法对此进行计算，现采用 ansys 软件对其进行模拟。计算模型包括前端管箱，壳体，管板以及鞍座。为简化计算，忽略换热管和设备开孔。由于模型及载荷对称，因此分析模型取一半。进行稳态传热分析以及应力分析。梁单元连接对应于垫片直径的作用面更符合实际，螺栓采用线体模型的梁单元建模进行螺栓联接组件分析。每个螺栓施加 23633N 的预紧力，管箱法兰与管程侧管板、壳体法兰与壳程侧管板之间进行摩擦接触分析，摩擦系数 0.2。六面体网格可以减少单元数量，加快求解收敛；单元和流体流动方向对齐，可提高分析精度，减少数值错误，网格划分

采用六面体单元。壳体单元格大小 40mm，管箱单元格大小 20mm，管箱法兰、壳体法兰以及管板单元格大小 10mm。共有节点数 116484，单元数 28142，网格平均质量 0.59，有限元模型见图 2。

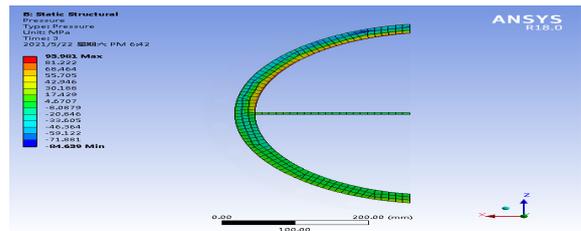
图 3 管箱法兰与管板接触面的接触应力

壳体内表面，壳体内表面以及管板壳程侧内表面温度设置为 60℃，管箱上半部分内表面，管板管程侧上半部分内表面温度设置为 165℃，管板管程侧下半部分内表面温度设置为 60℃。然后对洁净蒸汽发生器进行压力与热应力的耦合数值模拟。根据 Contact tool-Pressure，显示管箱法兰与管板接触面的接触应力，上部分接触应力介于 15MPa~90MPa 之间，下部分接触应力介于 0~15MPa 之间（图 3）。根据分析结果，表示管箱法兰下部分与管板接触处会处于分离状态。

通过上述分析，说明洁净蒸汽发生器泄漏产生的主要原因可能是开机过程中管箱上半部分和下半部分温差过大，而产生不一样的热胀冷缩所导致。可以通过以下几个方法进行改进：管程侧壳程侧采用回弹性能更好的洁净垫片。初始密封时给予一个较大的预紧力，将垫片压缩，当管箱和管板分离时，较好的回弹性能的垫片可以弥补分离所产生的间隙；壳程侧采用 RPTFE 垫片，管程侧采用石墨缠绕垫，分别计算管程侧和壳程侧法兰在预紧和操作状态下受力；改变螺栓紧固的方法，原有的紧固方法是对角分步进行紧固，可以修改为先紧固上半部分的螺栓，再紧固下半部分的螺栓；紧固件由单螺母加平垫片更改为双螺母加弹簧垫圈；优化管箱结构，前段管箱法兰和管箱筒体采用焊接的结构，前段管箱封头更改为设备法兰和法兰盖的型式，垫片采用缠绕垫；开机过程中，采取缓慢开机的方式，并且对壳程的纯水进行预热，从而可以减缓管箱上下部分的温差。
