# 论加氢裂化装置高压空冷腐蚀分析及对策

寇治平 雷东海 (浙江石油化工有限公司, 浙江 舟山 316000)

**摘要:** 某厂 200 万 t/a 蜡油加氢裂化装置为了防止热高分气在冷却过程中析出铵盐堵塞管路和设备, 通过注水入热高压空冷上游管线中, 洗涤可能的结盐; 夏季气温高, 采用外部喷淋进行降温来控制高压空冷出口温度, 但通过拆检空冷管束来看, 此效果虽能得到短暂性收益, 但却带来巨大的隐患, 此论文分析高压空冷运行腐蚀机理及后期操作调整对策。

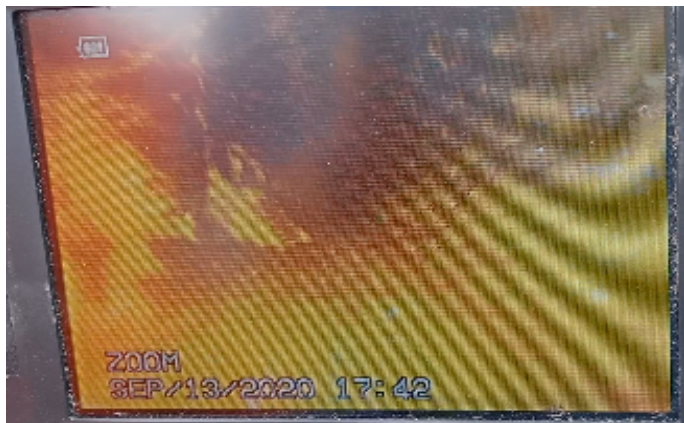
对高分气空冷进行整体拆解检查, 全组 240 根管束进行内窥镜检查, 发现 240 根管束内壁均有不同程度的结垢。入口管线, 离物料进口位置约 70~80mm 处开始轻微结垢, 随着长度的延伸, 结垢量在逐渐增大; 出口位置管线, 存在较重的结垢情况(图 1)。

图 1 管束内窥镜检查影像图

③管束内部存在较严重结盐情况, 其中喷淋水区域 32.5% 管束结盐 堵塞管束, 严重影响管束换热效果;

②为了防止氯化铵和硫化铵结晶堵塞换热管, 在高压换热器前和高压空冷器前设有注水点进行持续注水冲洗, 依据盐点 (188℃) 温度确定注水点位置, 控制结盐点在注水点之后。注水量应充足以保证注入后仍有至少 25% 的水是液态, 注水量一般不低于装置处理量的 6%。注水水质要满足工艺防腐导则要求;

③装置低负荷时应保持一定处理量, 防止高压空冷器因流速过低而出现偏流和管子结垢的情况 (物流速度不应低于 3m/s);

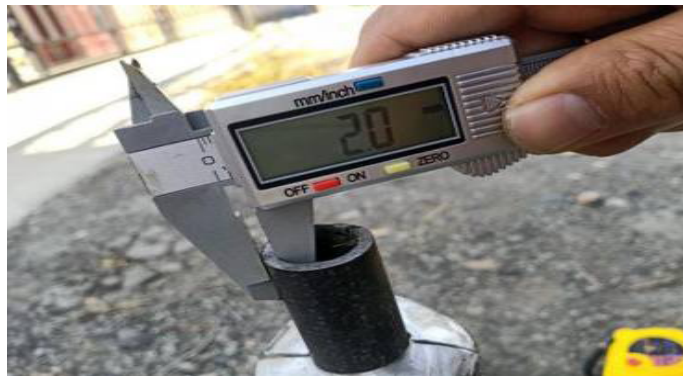
设计管束  $\phi 25 \times 3.2\text{mm}$ , 最大减薄为 2.0mm, 对所有测厚数据取平均厚度值为 2.7mm, 平均减薄率 12.5%, 使用周期为 10 年, 因而最大减薄位置年腐蚀速率 0.12mm/a, 平均腐蚀年腐蚀速率 0.05mm/a, (图 2)。

图 2 管壁厚度现场实测

④翅片管基管内壁存在较大面积的壁厚减薄情况, 按照抽检比例减薄 20% 以上比例占比约 54.3%, 平均管壁壁厚 2.7mm, 平均腐蚀年腐蚀速率 0.05mm/a, 最小壁厚 2.0mm。

④空冷器管束内壁局部区域发生了垢下腐蚀。建议对现有管束及管箱材质进行升级, 管箱材质升级为 NO8825 合金, 管束为 NO6625 材质。同时加大对空冷器入口管线、弯头、三通、及管箱定期定点测厚。避免发生高压、高毒介质的大面积泄漏, 而引发的重大群体性事件和严重的经济损失。

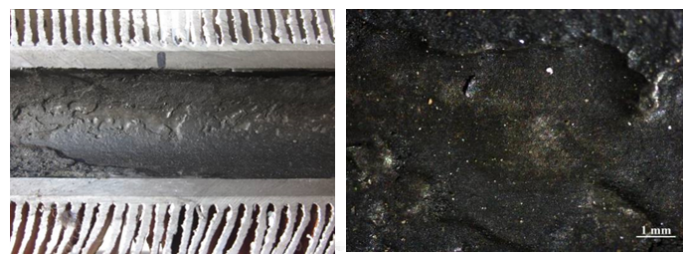
翅片管(半管)内壁布满了大小不等、深浅不同、形状各异的腐蚀坑(图 3)。

图 3 空冷器翅片管的宏观、低倍形貌

②翅片管基管内壁存在较多的蚀坑, 蚀坑的存在延伸导致基管管壁的减薄, 其腐蚀破坏形式为垢下腐蚀形貌;

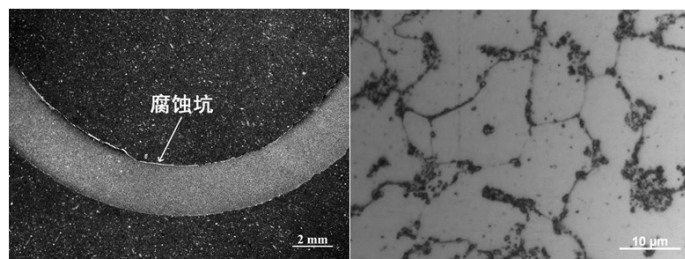
有腐蚀坑存在, 蚀坑多呈浅皿状, 深度 0.2~0.3mm; 基管的金相组织为铁素体 + 珠光体, 珠光体略有球化 (图 4)。

图 4 翅片管基管的金相组织

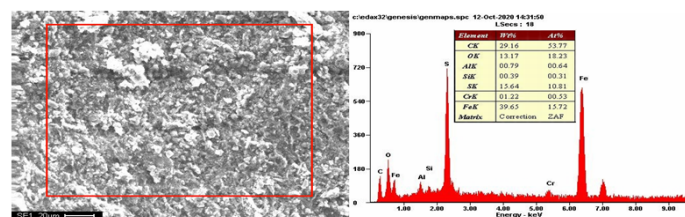
使用扫描电镜, 对翅片管基管内壁蚀坑处进行形貌观察和元素成分能谱分析。基管内壁有圆形腐蚀坑存在, 蚀坑中有疏松的产物附着; 能谱分析表明, 这些产物主要由 C、O、Al、Si、S、Cr、Fe 等元素构成, 未发现 Cl 的富集 (图 5)。可见, 造成翅片管基管内壁腐蚀的主要元素是 S 和 O, 而因 Cl 的含量很少, 故未起主要的作用。

图 5 翅片管基管内壁蚀坑处的 SEM+EDS

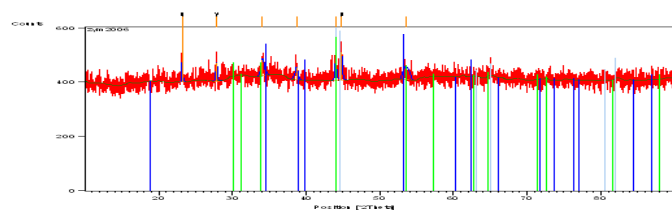
对于送检的翅片管基管内的垢物, 选取若干量, 对垢物进行了 XRD 分析。经检索, 确认送检的翅片管基管内垢物主要构成为 FeS 和 FeOOH (铁黄  $\text{Fe}_2\text{O}_3 \cdot \text{H}_2\text{O}$ ), 见图 6。

图 6 垢物的 XRD 分析谱线

当温度降到硫化铵结晶温度时, 固态的硫化铵就会沉积下来, 形成垢物堵塞管道并在有少量水存在的情况下, 造成管道金属的垢下腐蚀, 形成的腐蚀产物主要为 FeS 和 FeOOH。这与上面分析的结果一致的。

①翅片管基管内的腐蚀产物垢样组成是 FeS 和 FeOOH, 依据能谱分析结果可确定, 结盐主要成分为硫化铵;
