离心式风机基础共振的诊断及处理

范文龙 (中国石化乌鲁木齐石化公司设备检验检测院, 新疆 乌鲁木齐 830019)

摘要: 炼油厂精制车间新建项目的两台离心式风机安装完成后开机振动超标, 通过现场采集设备壳体振动数据并进行分析和诊断, 最终判断振动超标是因为风机转子不平衡故障和基础的刚度不足导致。通过加强基础刚度和对转子进行现场动平衡校验, 成功地消除了振动故障, 使两台风机安全平稳运行, 装置顺利验收。

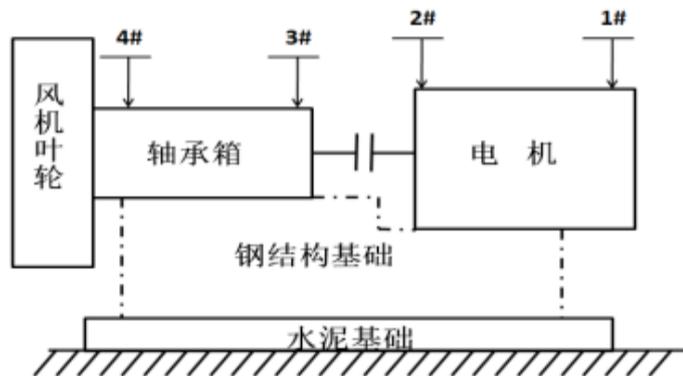
图 1 振动测点分布简图

的壳体振动, 将振动测点布置在风机和电机两端的轴承座上, 结合现场实际监测情况, 分别对各测点的垂直方向和水平方向进行振动测量, 测点分布简图如图 1。

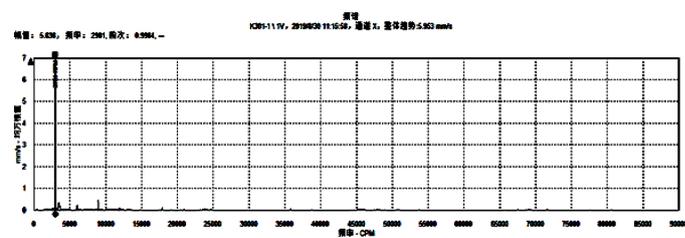
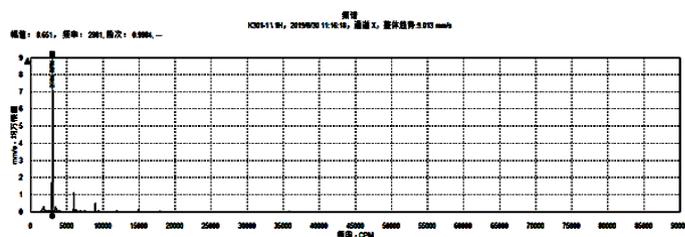
图 2 满负荷时电机 1# 测点频谱图

监测结果显示各测点垂直方向和水平方向的振动值均超标, 频谱图中显示, 各测点垂直方向、水平方向的振动主要是工频振动, 时域波形近似于正弦波, 见图 2、图 3 所示风机 1# 测点和电机 4# 测点的频谱图。

①各测点的振动频谱图中,谐波能量均是集中于工频,振动波形均近似于正弦波;

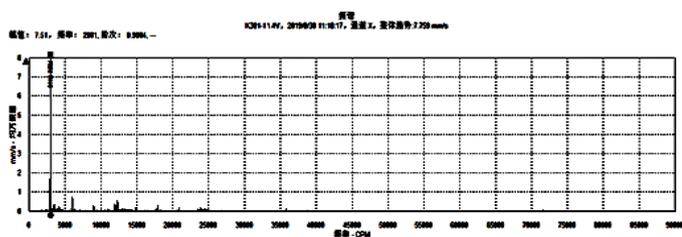
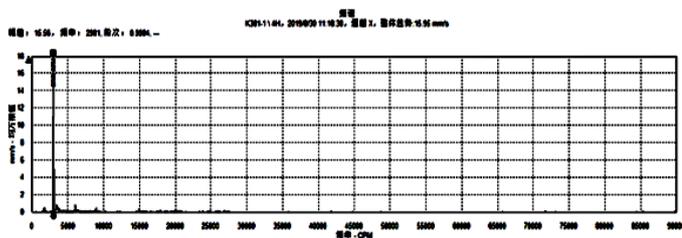
图3 满负荷时风机4#测点频谱图

平衡前,风机满负荷运行,风机4#测点水平方向最大,振值为16mm/s,测试部位选择4#测点水平方向,配重部位为风机轮毂。平衡后,风机满负荷运行4#测点水平方向振动烈度值降低为0.6mm/s,其他测点的振动值也均控制在允许范围内。

根据诊断结果,首先要加强基础的刚度、提高自振频率。安装单位对钢结构基础进行了水泥浇筑灌浆。2019年9月20日对基础加固处理之后,在风机满负荷运行状态下,对其转子进行了现场动平衡校验。现场动平衡是转子在它本身的轴承和机架上,而不是在动平衡机上进行的。能够在转速、负载、安装条件和支撑条件都与工作状态相同或相近的情况下,对转子进行平衡校正的一种方法^[2]。现场动平衡校验不需要拆解、抽转子、运输等工序,检修时间短、平衡效果和精度直观准确。
