继电器镀层麻点典型原因分析

Analysis of typical causes of pitting in relay coating

蔡启果 (贵州航天电器股份有限公司, 贵州 贵阳 550009)

摘要: 通过试验、显微镜、扫描电镜微观成分和形貌分析, 研究了继电器整机产品表面麻点几点典型原因。研究表明, 整机产品基板基座出息麻点与基体腐蚀、玻璃飞溅、表面多余物和搪锡处砂眼等来料缺陷有关, 来料缺陷影响整机产品的镀层质量。

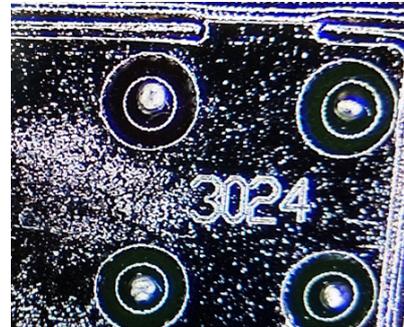
整机电镀后, 整机产品部分产品表面均出现无规则的麻点现象, 具体如图 1 所示。

图 1 产品基板表面腐蚀凹坑

整机前处理过程中需要用铜合金光亮酸洗液对产品处理, 酸洗液对铜合金和可伐合金均有腐蚀作用。整机产品基座组合是可伐合金材料, 镀铜后进行封壳, 罩壳为铜合金。经过验证, 在酸洗过程, 基座组合优先腐蚀表面铜镀层, 当铜镀层腐蚀后, 可伐合金基体就会出现腐蚀, 导致镀后基座组合基板发花。因此, 整机产品酸洗过程一定要控制酸洗时间避免基板铜层退除干净导致基体腐蚀。此外, 配套基座组合镀铜时, 要控制电镀时间, 避免铜层过薄。

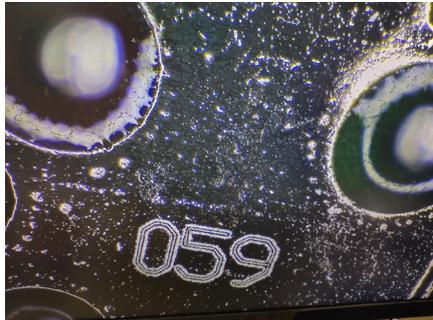
整机产品电镀电镀后发现基板表面有许多麻点, 麻点布满整个基板, 较为规律, 均分布在玻璃子周围一圈, 具体情况如图 2 所示。

退去镀层, 基板表面出现凹坑, 分布规律与退镀前

一致，复查配套基座组合生产记录均无异常。在复查玻璃烧结工艺过程中，在废品箱内发现废品基座组合的基板玻璃子周围一圈出现灰黑色多余物（图3）。取基座组合按正常工艺电镀后与问题产品外观一致，问题复现。经过进一步实验确认，基板表面出现凹坑为玻璃烧结过程中，玻璃飞溅至基板所致。

图2 整机产品基板外

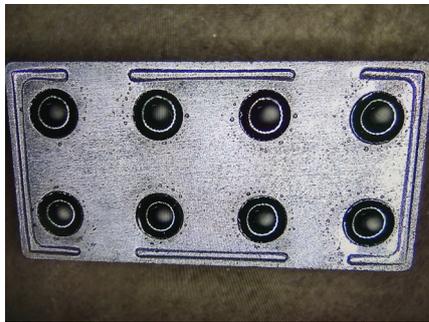
图3 报废基座组合外观外观

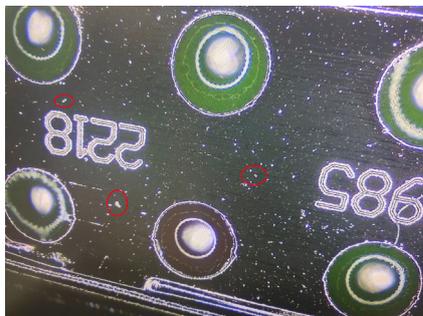
整机产品电镀镍后，常常出现类似针眼外观的麻点（图4），该问题偶尔发生，且难以解决。

图4 整机产品安装板、基板、引线脚漏镀

为了分析原因，取两只产品退镀换槽电镀返工，发现零件表面依然有类似针眼的麻点。为了进一步分析问题产品，对基板漏镀位置进行扫描电镜分析，分析结果如图5和表1所示。

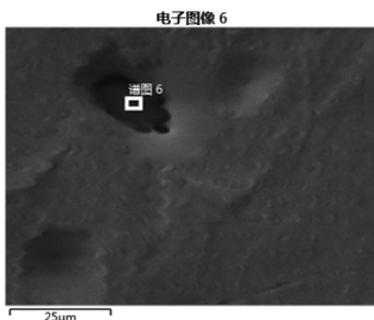
图5 扫描电镜图

从表1能谱分析表中可以看出，表面麻点位置铜含量和碳含量较高，说明表面附有含碳的多余物，导致基板表面出现漏镀，而非针眼。经过对整个装配过程跟踪，确认漏镀原因为装配过程中，基板表面粘附了含碳多余物所致。

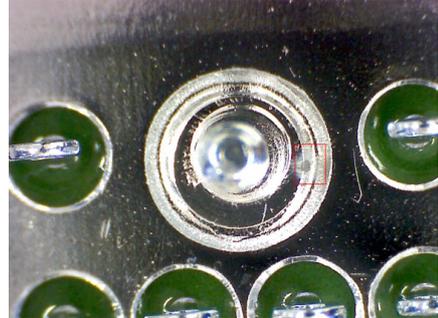
整机产品电镀并烘干处理后，发现产品配套基座组合安装螺钉边缘搪锡处有明显黄色斑点，如图6所示。

图6 安装螺钉搪锡处有砂眼

该产品螺钉钎焊方法为焊锡圈流动整个螺钉，焊锡特性为表面致密，内部疏松。取刀片轻轻刮去黄斑纹，发现黄斑底部有砂眼。因此，可以确认焊接位置出现发黄为砂眼内残留酸液在烘干过程中受热外溢腐蚀锡焊所致。因此，在电镀前应加强来料检查，及时发现搪锡位置砂眼、漏搪等缺陷。
