催化裂化装置主风机运行期间故障原因分析及应对措施

摘要：中国石化某公司一套催化裂化1#主风机采用西安陕鼓动力有限公司生产的AV56-10静叶可调轴流风机。该机组由烟气轮机、轴流压缩机、齿轮箱和电动机等组成。轴流压缩机就是为催化剂在再生器内燃烧去焦提供风源的设备。由陕鼓集团引进瑞士苏尔寿集团的技术，自行设计、制造的，具有流量调节范围宽和效率高等特点。烟机生产厂家为渤海装备兰州石油化工机械厂，设备型号YL11000L，通过运行期间及时发现问题，提出解决措施，达到装置长周期运行目的。

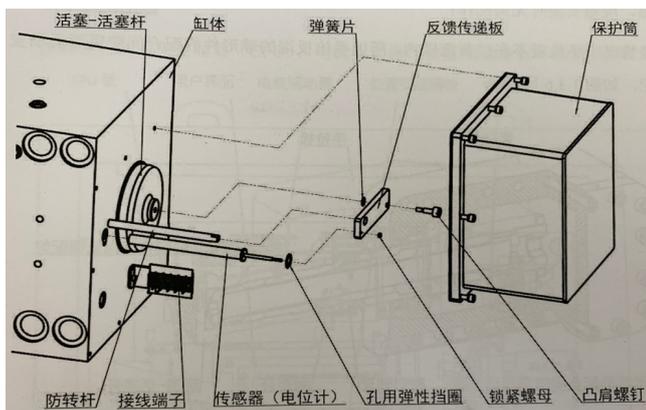
图1 静叶执行机构结构图

对历史趋势以及现场情况进行检查后，判断是因为保护筒进水导致位置传感器（电位计）发生故障，具体结构见图1、图2。

位置传感器（电位计）失灵后，回讯信号错误且一直大于输出，在室内远程控制时，静叶控制系统根据偏差判断静叶未关到位，从而导致静叶缓慢关闭；当输出人为给大与回讯一致时，静叶实际位置不动；由于风量持续下降，继续给大输出，当静叶输出为最大时，回讯始终大于输出，静叶关小；当改为现场手动控制后，位置传感器不再参与静叶控制，静叶停止自动关闭。

- ①当出现主风机风量下降后，比较静叶控制室内的输出和反馈值，若输出和反馈一致时，现场静叶位置不变。若反馈值大于输出值，静叶关闭，反之静叶打开；
- ②若输出和反馈一致时，检查入口过滤器差压是否有持续升高现象，若存在该现象，减少入口过滤器差压增大风量；
- ③校验流量计，确保流量计准确无误；
- ④若持续出现输出和反馈不一致情况，现场检查静叶执行机构实际机械指示阀位，若静叶持续关闭立刻将静叶控制切至手动模式，并手动给大输出；
- ⑤若操作室输出为 79° 已达到最大角度，切至手动模式后，控制面板显示100%，风量仍满足不了条件，现场手动无法调节，需将静叶执行机构断电，切至手操模式，手动给大输出；
- ⑥待操作稳定后分析风量降低的根本原因，本次故障为静叶位置传感器故障原因，确认原因后进行切机处理，将机组切换至备机，目前装置进料量 165t/h ，负荷

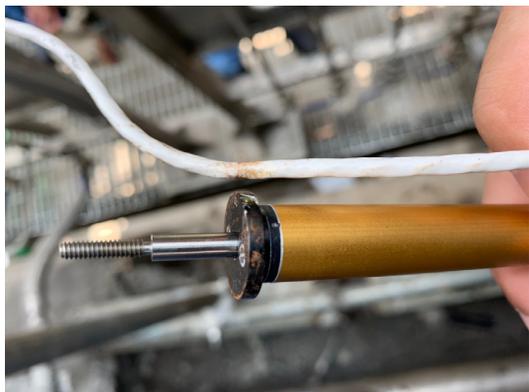
切机完成后，在主机静叶执行机构保护桶打开后，发现接线端子上有水雾，传感器（电位计）端面有锈蚀痕迹（图 3），静叶位置传感器进水失灵。

图 3 静叶位置传感器端面锈蚀
