RIKT125-4 型离心压缩机振动异常故障诊断与处理

RIKT125-4 centrifugal compressor fault

diagnosis and treatment of abnormal vibration

姚战强 王春莉 赵欢 (陕西神木化学工业有限公司, 陕西 神木 719300)

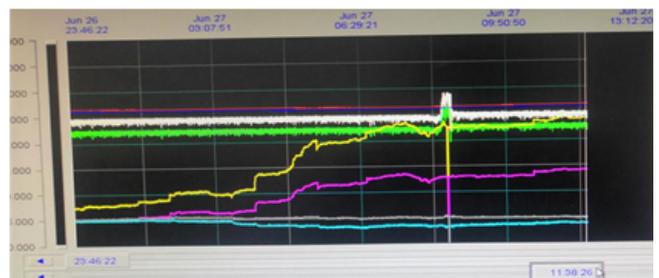
图 2 6 月 25-6 月 27 振动趋势图

6 月 25 日 MAC 驱动端轴振动 VXI1117/VYI1117 再次出现波动, 并持续升高, 驱动端 VXI1117 由 $22\mu\text{m}$ 逐渐涨至 $89\mu\text{m}$ 。VYI1117 也同步出现上涨变化, 在 VXI1117 达到 $89\mu\text{m}$ 时 VYI1117 已由原 $32\mu\text{m}$ 上涨至 $47\mu\text{m}$ 。

26 日振动自发降低后 27 日再次出现上涨, 至 28 日 5 时 19 分 VXI1117 振动值最高达到 $130\mu\text{m}$, 控制室被迫紧急停机, 之后再次开机后振动基本稳定在 $95\mu\text{m}$, 波动较小, 驱动端轴振动波动期间非驱动端振动基本稳定。

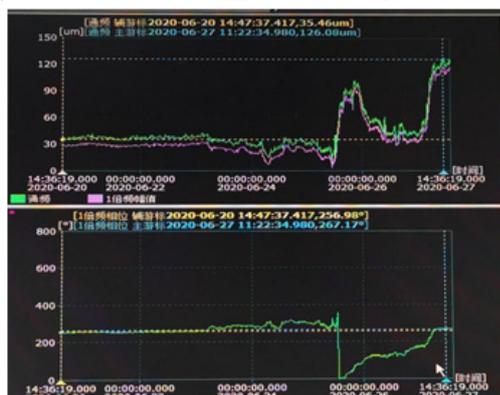
图 3 振动趋势及一倍频相位

①故障发源于 MAC 转子本身;②振动信号趋势具有渐发性,振动幅值呈阶梯式逐渐增大,且伴随波动,并维持在高能量水平;③频率成分中工频分量(1X)占主导,振动增大后,工频分量也随之增大,工频相位相对稳定;④轴心轨迹为比较稳定的椭圆形状,重复性较好,进动方向为同步正进动;⑤时域波形为近似的等幅正弦波,波峰、波谷无明显“削波”现象。

综上所述,对比转子质量不平衡故障特征与本次振动异常各项特征较为吻合,加之敏感参数实验以及振动信号趋势变化的特征,将本次异常振动故障归结为由转子质量不平衡而引起,且由于振动随时间变化具有逐渐增大特性,故确定为渐发性质量不平衡故障。

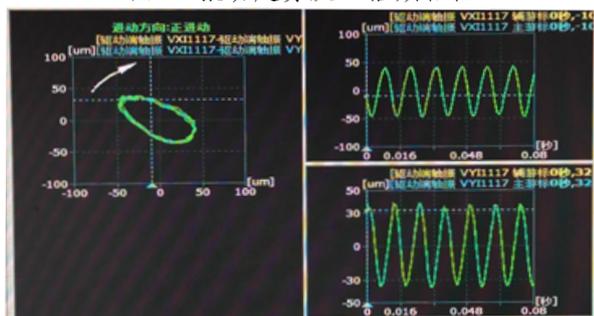
图 4 轴心轨迹图

现象,摩擦越严重“削波”越明显。振动信号频谱特征,局部摩擦时,频谱图中仍然以工频成分为主,可能伴随幅值不高的 2X、3X。轴心轨迹呈现“8”字形、花瓣形、凹凸状或直线型过度,且出现正反进动交替现象。以上与振动特征 3.1 中第④项不符合,可以排除。

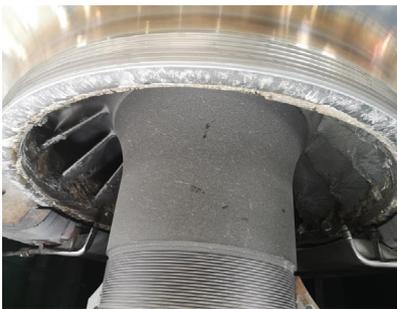
经特护 MAC 驱动端轴振动 VXI1117 基本稳定在 $90\mu\text{m}$ 左右,此状态维持至 2021 年 4 月。同年 4 月 20 日对 MAC 进行了解体大修,解体后发现 MAC 一段西侧内置冷却器确实存在泄漏,且泄漏量大,泄漏造成冷却器翅片多处损坏,表面严重结垢,二级叶轮流道亦有大量积垢,这也是造成此次 MAC 轴振动故障的主要原因,验证了之前的分析结果。

图 5 MAC 二级叶轮结构照片

从现象来看,泄漏部位处于内置冷却器下部,泄漏量较大。冷却器出现泄漏后,由于钙镁离子及药剂等物质的析出,在冷却器翅片处缓慢形成积垢,逐渐影响冷却器换热效果,随着换热效果下降,积垢加速集聚,堵塞部分换热通道。积垢开始析出时质地较软,部分积垢随压缩空气进入下一级叶轮,并附着于叶轮流道上。初期结垢较少,对机组振动影响不大,后期随结垢越来越多及结垢附着位置的不均匀,并可能伴有不定期脱落,从而导致机组出现振动异常现象。

大修处置: 本次针对内置冷却器泄漏及结垢,检修中对所有内置冷却器进行了清理、水压试验及试漏工作,一段西侧内置冷却器共堵漏列管 13 根。MAC 转子返厂清理,对于压缩机转子采用喷丸的处理方法,清理结束进行高速动平衡实验。转子经检修回装,开机后 MAC 轴振动恢复正常,驱动端轴振 VXI1117 稳定在 $15\mu\text{m}$ 左右,至此,此次轴振动故障得以彻底解决。

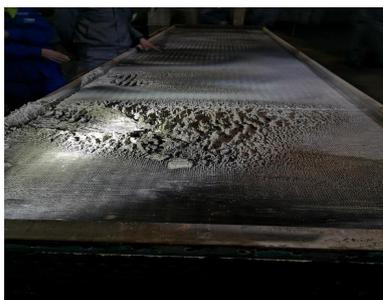
图 6 内置冷却器损坏及结垢照片
