# 航空液压油加工损失原因分析及应对措施

孙俊杰 (西安质量监督站, 陕西 西安 710016)

**摘要:** 本文对导致航空液压油加工损失的原因及产生过程进行了分析, 并提出了具体的解决措施, 对提高装置的管理水平、降低生产过程中油品的加工损耗具有指导意义。

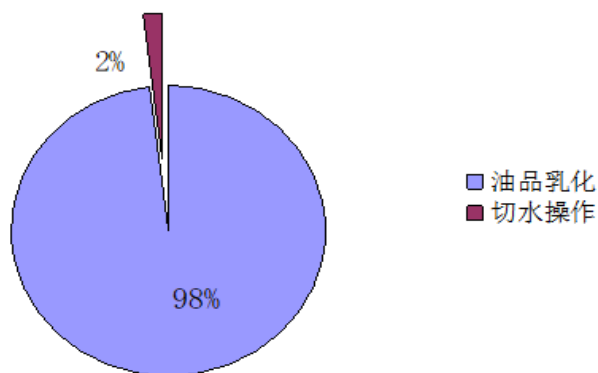
图1 分子筛脱蜡加工损失构成图

的油品损耗, 通过现场考察, 确定了分子筛脱蜡和航空液压油生产过程中损失构成 (见图1、2), 并对造成损失的原因进行了分析。

分子筛床层吸附正构烷烃后, 在过热蒸汽作用下完成脱附, 脱附下来的原料油得到粗蜡。在夏季运行周期内, 粗蜡冷却采用蒸汽发生器取热、空冷、循环水冷却三级取热冷却, 油品在空冷的作用下, 油品温度急剧下降, 进入中间罐后, 切水过程排出清澈的污水。在冬季运行周期内, 为充分回收装置的热量, 采用蒸汽发生器取热、采暖水取热、循环水冷却三级取热冷却, 在采暖水取热阶段油品缓慢降温, 油品容易乳化现象, 中间罐排水口排放出的水呈乳白色, 这是分子筛脱蜡单元产生损失最主要的原因。

由于脱附过程使用蒸汽脱附, 因此吸附塔产物脱蜡油、中间油、粗蜡中含有大量水蒸汽, 经三级换热冷却后, 最终在中间切水罐进行油水分离, 在中间罐中, 沉降时间不足可能造成油水分离不理想, 使得切水作业也会造成油品的进一步损失。

①针对粗蜡油乳化问题,生产流程中可能造成油品乳化的环节,发现采暖水换热器 E-105 换热温度过高可能是造成粗蜡乳化的原因,因此采取调整粗蜡、中间油与采暖水换热比例,以实现更多采暖水进行粗蜡的换热,加速粗蜡在换热器 E-105 中的温降,防止粗蜡乳化;同时,在采暖水取热不足的时候,开启部分空冷,保证油品的急速冷却。通过以上调整, D-103 罐中水含油由最高的 1800~2000mg/L 降至 10mg/L 左右,切水颜色由过去的乳白色变得清澈,达到了消除粗蜡乳化的目的,油品损耗也随之下降;

②对于 4 具中间切水罐 D-102、D-103、D-104 和 D-402,为了达到最好的油水分离效果,不断摸索实验,最终确定中间罐油水界位为 0.6~0.7m,既能保证油品进入中间罐后有较为充分的沉降时间,又能确保水不会高于罐内挡板溢入储油部位,在切水过程中密切关注切水作业,确保切水过程不带油。通过以上控制,分子筛加工损失由最高 5.1% 降低至 2%,加工损失有明显下降。

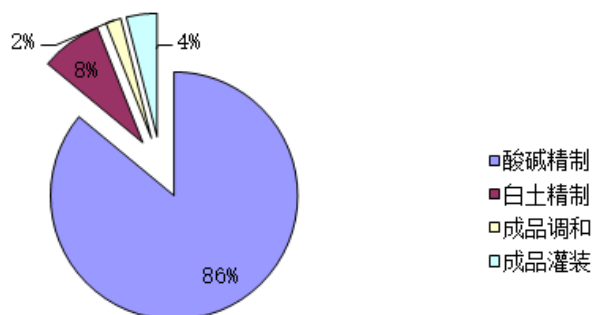
图2 航空液压油加工损失构成图

航空液压油是采用硫酸进行酸精制, 由于硫酸具有强氧化性, 可将油品中的大部分芳烃反应除去, 同时, 部分烯烃、饱和烃也会参与反应, 这就增加了酸精制的反应深度, 增大了酸精制的加工损失。

在碱中和、水洗工序中, 油品需要和碱液、清水进行搅拌后沉降分离切除, 切渣时油水分离不彻底会造成碱渣、污水带油, 会加大油品损耗。

白土精制是将油品中残留的硫酸酯等成分经热处理进行分解, 再用白土将分解后的物质吸附除去, 以保证液压油基础油腐蚀指标的合格。由于白土精制过程温度较高, 而液压油原料油又是轻质油品, 因此油品挥发是白土精制过程油品损耗的一个方面。

吸附外,油品中的理想组分也会被吸附,使得经板框过滤机过滤的白土渣中带油,这是白土精制过程最大的油品损耗。

航空液压油灌装线自投用后一直未进行系统的维护保养,导致灌装线故障频发,灌装过程漏桶、报废桶大幅增加,一定程度上加剧了油品损耗。

①通过严格控制加酸温度、精确计量加酸量,控制好硫酸与原料油的反应深度,在保证苯胺点合格的情况下,降低磺化反应过程的油品损失;同时,保证酸精制、碱中和及水洗工序有足够的沉降时间,使油品和酸渣、油品和碱渣、油品和水完全分离,减少渣、水带油;

②由于阀门的节流作用,罐底部液体会形成涡流,涡流的频率与流速成正比关系。因此,在切渣过程中,如果阀门开的越大,形成的涡流就越大,此时,如果放渣工作已接近尾声,那么肯定会把处于上层的油品带入涡流,进而随渣切除,造成油品损失。通过保留部分一次酸渣,同时在二次酸渣、碱渣、水的切除过程中,根据罐内渣的剩余量来控制切渣阀门开度,尤其是在切渣后期,通过关小切渣阀门开度来减少油品被渣带走的数量,从而达到降低油品损耗的目的;

③加强酸渣中油品的回收。目前酸渣切除操作是将酸精制罐内酸渣放入搪瓷釜内,再由搪瓷釜转入酸渣拉运车的方式进行。酸渣切至搪瓷釜后,经过充分沉降,酸渣中会有一小部分油品析出,浮在酸渣上面。因此,酸渣车拉运酸渣时,搪瓷釜中酸渣须保留一部分,以保证上层油品不会随酸渣拉走,同时 1 季度回收 2 次酸性油,进一步降低酸碱精制过程加工损失;

④开展工艺优化,切实降低加酸量;在保证精制后油品质量情况下,进一步优化精制过程工艺,降低加酸量。通过大量实验数据表明,在两次加酸条件下,加酸量可以减少 50%,产品质量依然能够满足要求。

加氢精制的目的是脱硫、脱氮、脱氧和降低芳烃含量。在酸碱精制中,因去蜡液压油中芳烃含量在 16% 左右,其存在将影响航空液压油成品的橡胶相容性,需要完全除去;同时加入强磺化剂,不仅会将芳烃氧化大部除去,而且要将其中含有的约 5% 的烯烃除去,此外还会将一部分饱和烃氧化除去,这部分损失是生产过程中最大的油品损耗,但如果能由加氢精制代替酸碱精制,加工损失将由目前的 21% 降至 4% 以内,对提高目标产品收率有积极作用。

①在白土精制过程中,液压油原料油在 A℃ 左右过滤时,油品挥发比较严重,针对这一问题,规定油品在白土精制完毕后,油温降至 B℃ 以下进行自动板框过滤机循环过滤,有效减少油品挥发量;

②自动板框过滤机过滤完,白土渣吹扫不彻底将会加大油品带油损失,一是通过明确自动板框过滤机降低至某一温度时开始吹扫,减少吹扫过程的挥发损失;二是通过延长吹扫时间,降低白土渣带油率;

③在半自动板框过滤机过滤过程中,发现每次从过滤机上换下来的滤纸会带有少量油品。为此,专门制作了放置滤纸的控油网和控油箱,回收滤纸携带的油品,降低油品损耗。

①积极与制桶厂联系,尽可能对送桶质量进行严格验收;洗桶过程中,及时对漏桶、变形桶进行剔除;同时发现成品泄漏,及时将桶中航空液压油回收,并倒尽漏桶中油品,减少成品损失;

②针对包装线故障,设备管理人员制定相应的措施,精心维护,确保设备正常运行,减少包装时因方桶损坏造成的油品损失。同时通过改造包装线设备,降低灌装过程损失。
