# 40000Nm<sup>3</sup>/h 空分增压机轴位移高浅析

王月平 (宁夏和宁化学有限公司, 宁夏 银川 750141)

**摘要:** 针对大修恢复运行 15 天以内, 增压机先是主推力轴承温度升高, 然后轴位移持续上涨, 最后主推力轴承温度恢复正常, 轴位移也在高点趋于稳定这一现象。本文介绍了维持机组运行所采取的措施; 详细分析了轴位移产生的原理、轴位移变化的原因; 最终得出此次增压机轴位移高是由于主推力轴承安装存在问题所致, 并在机组检修中得到验证。提出今后动设备检修的质量目标。

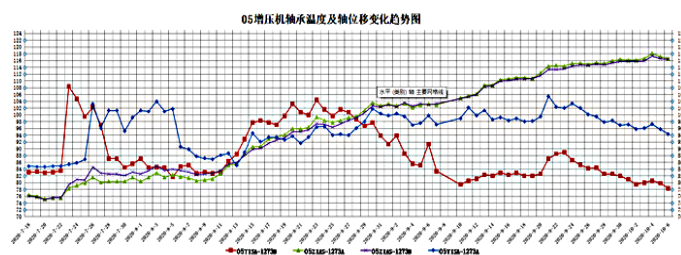
图 1 空分装置 05 增压机轴承温度计轴位移变化趋势

7 月 27 日 9:40, 当 05TISA1273A\B 为 107\105℃, 轴位移 04ZISA1273A\B 为 -0.43\ -0.42mm 时, 工艺投用增压机平衡管排气阀来平衡增压机轴向力, 进而控制轴位移及轴温的上涨速度。投用后对轴温的控制效果明显, 05TISA1273A\B 降至 91\85℃。

8 月 6 日 10:00, 在没有其他操作的情况下 05TISA1273A\B 稳定在 85\91℃, 04ZISA1273A\B 为 -0.42\ -0.41mm。此情况一致持续到 8 月 12 日。

在此期间当轴温上涨的时候工艺通过调整平衡管阀门开度来控制温度及位移的上涨速度。最后将平衡管放气阀全开, 低压侧切断阀全关。

8 月 12 日 19:30, 在温度及位移稳定一周以后, 轴位移开始有了明显变化。至 9 月 21 日轴位移已涨至 -0.571\ -0.565mm, 推力瓦温度 105\86℃。后轴位移不再上涨, A、B 两点推力瓦温度缓慢下降至 77、76℃稳定运行至 21 年 8 月份。

在轴位移及温度变化阶段, 工艺专业主要是通过降低轴向力来避免轴位移及推力瓦轴承温度的持续上涨, 主要措施一是通过平衡管排气增加平衡盘两侧的压差降低轴向力, 最后将平衡管联通阀全关, 放空阀全开; 二是通过降低增压机二三段压力来控制, 二段压力由 2.63MPa, 降低至 2.40MPa, 三段压力由 6.3MPa, 降至 5.4MPa, 在膨胀机已经满负荷的情况下, 维持 05 空分氧气外送量在 30500Nm<sup>3</sup>/h。

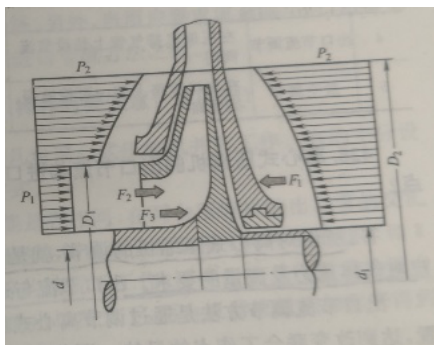
图 2 叶轮轴向力原理

轴向力的产生过程如右图 2 所示,由于叶轮两侧从外径  $D_2$  到轮盖密封圈直径  $D_1$  轴向力使相互抵消的,因此轴向力由以下三部分组成,  $F_1$  为在叶轮盘背部从直径  $D_1$  到轴径密封圈  $d_1$  这块面积所承受的气体的力,即轮背压力;  $F_2$  在工作轮进口部分,从直径  $D_1$  到  $d$  这块面积上所承受的气体压力,进口气压;  $F_3$  进口气流以一定的速度对轮盘所产生的冲击力,气体冲击力。在一般情况下,  $F_1 > (F_2 + F_3)$ , 所以每个叶轮的轴向力总是指向进口侧,这样整个转子的轴向力也是指向进口侧。在实际设计中,为了减少轴向推力,通常在最后一级叶轮后设计一个平衡盘,平衡盘后的气体引向低压侧或者放空,利用平衡盘两侧的压力差产生与上述轴向力方向相反的力,来平衡掉轴向力的 70~90%。剩下的部分由止推轴承来承受<sup>[1]</sup>。

从图 2 可知,  $F_1$  也就是叶轮的轮背压力。轮背压力和叶轮的出口压力以及轮背密封的好坏有关,若轮背密封因磨损等原因出现损坏,漏入叶轮轮背的气体量增加,轮背压力就会增加,也就是  $F_1$  增加。若轮背密封因磨损等原因出现损坏使泄漏气量增加,最明显的反映就是叶轮出口压力会降低,机组运行能耗就会增加。本机组在大修前后各段排气压力没有出现明显的变化,运行能耗也没有变化,因此可以排除叶轮轮背、轮盖以及各级间出现因密封受损而漏气、各段因密封受损而漏气。也就是说可以排除级间漏气、段间漏气,因此也可以判断  $F_1$  没有变化,可以排除  $F_1$  增加这一原因。

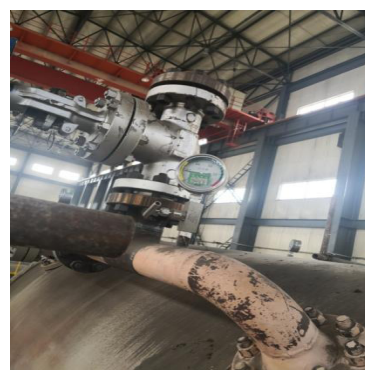
图 3 增压机平衡管压力

此机组是将平衡盘后腔室内气体通过平衡管引入压缩机进口,为了应对机组的异常工况,在平衡安装一切断阀和放空阀(安装在高压侧),平衡管上高低压侧各装有一快压力表以观察压力的变化。若平衡盘密封磨损或机组内缸体最后一道 O 型密封圈老化断裂都会使平衡管高压侧气体更多的漏入低压侧,最终使低压侧压力增加,也就是降低了平衡盘两侧的压差,平衡盘所能平衡的轴向力减小,间接导致主推力轴承承载的轴向力增加,主推力轴承承载的轴向力增加就是使主推力瓦块磨损加快,也就有可能出现上述故障。但该机故障前后平衡管低压侧压力始终保持稳定,基本与增压机进口压力一致(如图 3 所示),也就是平衡盘两侧的压差并没有

发生变化,平衡盘的平衡作用并没有下降,因此可以排除平衡盘因密封损坏或内缸 O 型密封圈损坏等原因使平衡盘平衡能力减弱这一原因。

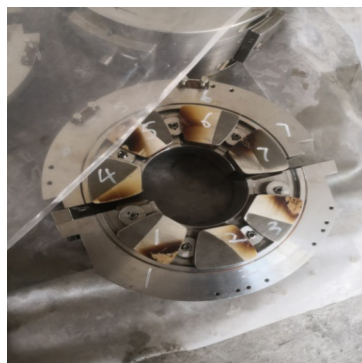
图 4 被磨损的主推力轴承

因大修后开车 10 天即出现推力瓦温度的异常上涨,且两支温度探头显示温度交替变化,在温度上涨后轴位移又出现明显的变化,但轴位移上涨到一定值之后不再变化,在稳定运行阶段,推力轴承温度也开始下降并趋于稳定。通过上述现象可以推断,因安装时部分数据核查不到位,主推力轴承未安装牢固或安装垂直度不符合要求,推力轴承瓦块面与推力盘面处于非平行状态,在正常运行时推力轴承存在偏磨现象,最初是其中一块瓦块受力,最先受力的瓦块被磨损后第二块瓦块开始主受力,因此呈现出 A/B 两点温度交替变化,待瓦块先接触的瓦块被磨,整个主推力轴承瓦块都开始受力之后,轴位移、轴温等都开始趋于稳定。因此可以推断主推力轴承安装存在问题是此次增压机异常工况(轴位移偏大、主推力瓦温度偏高)的主要原因。

在将主推力轴承拆除后,检查未发现轴承座有变形情况,因此也可以排除带核实的主推力轴承承载能力下降这一原因。但对主推力轴承的检查中发现以下问题:一是主推力瓦存在偏磨现象,偏磨同一推力瓦块存在 0.07mm 的偏差,更换了新瓦块;二是推力间隙偏小,拆检时测量 0.36mm,图纸要求范围为 0.4~0.5mm,安装时已调整。经过以上处理,检修完毕恢复开车后主推力瓦温度、轴位移等设备参数均在设计范围以内,故障彻底消除。
