# 催化裂解装置再生器稀相超温的原因分析及防治措施

杜立东（中海油东方石化有限责任公司，海南 东方 572600）

**摘要：**通过对催化裂解装置再生器稀相超温现象的各相关操作参数的分析，找到了超温产生的原因，在装置停工检维修前，通过调整优化生产操作，部分缓解了超温带来的不利影响，保证了安全生产。

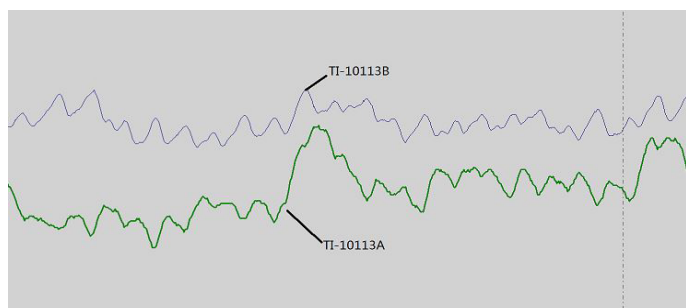
图 1 再生器稀相温度 TI-10113AB 历史趋势对比图

再生器稀相水平方向对应两点，它们变化的趋势正好为同周期反向变化。

① TI-10113AC 明显高于 TI-10113BD，说明尾燃开始于再生器稀相 TI-10113AC 那一侧；而且从表 1 和图 1 对照可以看出：主风偏流明显影响到了外循环管和外取热器的下料，查看第一和第二再生斜管的下料情况没有受到影响，据此也能判断出尾燃开始于再生器稀相 TI-10113AC 那一侧；

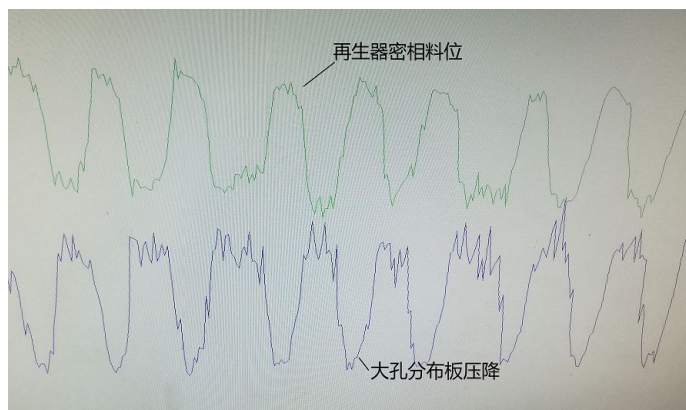
图 2 大孔分布板压降和再生器密相料位历史趋势对比图  
对照图 1 可以知道再生器稀相温度 TI-10113AB 为

大孔分布板压降和再生器密相料位变化的趋势正好同样为同周期反向变化（如图 2）。

②对照表 1 和图 2 可知一级旋风分离器入口温度 TI-10112A 正好位于 TI-10113AC 上方, 温度明显偏高(尾燃所致), 烧焦罐底部温度 TI-10118A 正好位于下方, 温度明显偏低, 可以判断为因该处下方的边部挡板出现了松脱或变形, 主风沿烧焦罐器壁上升降低了上方的 TI-10118A 方向的温度;

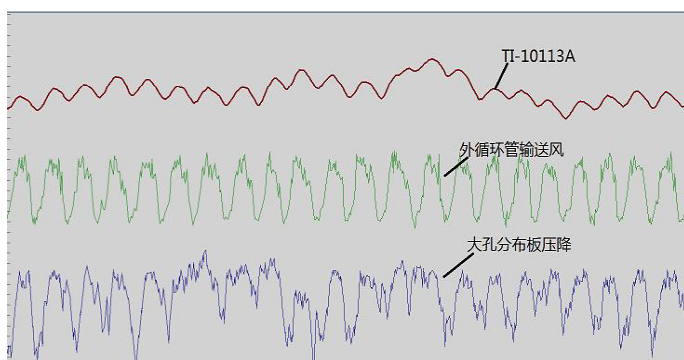
图 3 TI-10113A 大孔分布板压降和  
外循环管输送风流量历史趋势对比图

再生器稀相 TI-10113A、大孔分布板压降和外循环管输送风流量三个参数同周期变化规律同样明显（如图 3）。

③同样对照表 1 和图 3 还可以发现: TI-10118A 上方两侧的温度 TI-10116AB 和 TI-10117AB 没有出现异常, 说明 TI-10118A 下方的偏流上升的主风还没有影响到该处。

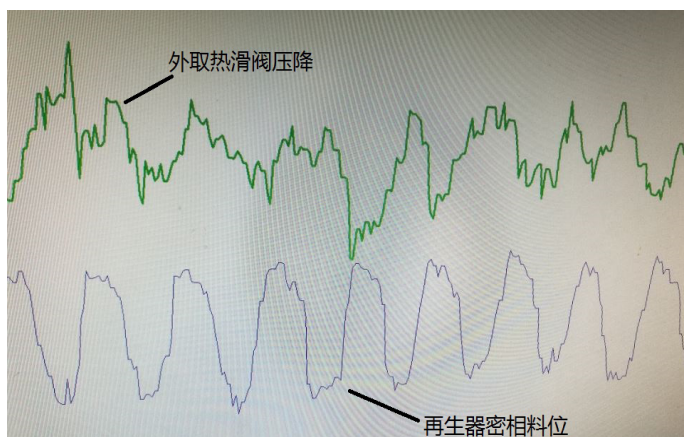
图 4 外取热滑阀压降和再生器密相料位历史趋势对比图  
外取热滑阀压降与再生器密相料位同周期波动的趋势也较明显（如图 4）。

经过以上分析，说明了本文事先假设的再生器稀相尾燃现象发生过程的推断是正确的，从而也可以推断出边部挡板部分松脱或变形导致主风偏流是再生器稀相发生尾燃的最大可能。
