工艺烧嘴喷口面开裂原因分析

谢泽宇 王欣 (江苏索普化工股份有限公司, 江苏 镇江 212006)

摘要: 利用宏观形貌分析、金相显微分析、扫描电镜和能谱分析等方法, 对多喷嘴水煤浆气化装置工艺烧嘴喷口面开裂问题进行了比较分析, 认为喷口面开裂的原因主要是烧嘴存在未处理彻底的旧伤, 缩短了运行时间。烧嘴喷口面部位的材质主要为 Haynes 188, 属于含 Ni 较高的合金, 同时工艺介质和工艺环境中含硫较多, Ni+NiS 共晶温度为 645℃, 高温下高含 Ni 的合金不适用于含硫的环境, 材质与工艺介质之间不相容是烧嘴喷口面开裂的根源。建议烧嘴喷口面的堆焊材料应该选用低 Ni 或无 Ni 焊丝。

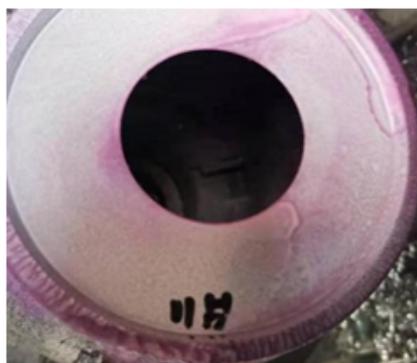
烧嘴正常运行一段时间后, 在长时间处于高温高压、气流和介质冲刷环境下, 沿着外喷头孔口的边缘, 烧嘴喷口面会产生大量的花瓣式射线状裂纹和一些不规则的龟裂。烧嘴喷口面厚度约 5mm, 通过车削加工后的着色检查、比对, 当车削深度为 3mm 时, 正常周期退出的烧嘴已无裂纹显示(图 1), 而当车削深度为 4mm 时, 短周期损坏开裂的烧嘴仍有较为明显的裂纹痕迹(图

图 1 正常周期退出的烧嘴(车削深度 3mm)

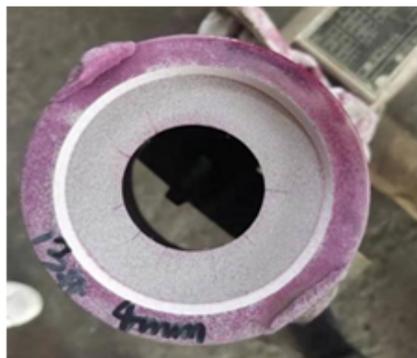
2), 说明短周期损坏烧嘴的裂纹深度更深, 损伤更重, 某些位置开裂形成了贯穿型裂纹, 导致气化炉内介质泄漏进入烧嘴冷却水系统。本文就烧嘴短周期内开裂损坏的原因进行探析。

图 2 短周期损坏的烧嘴(车削深度 4mm)

①要进一步加强烧嘴维修的管理,制定详细完备的烧嘴检修计划,把控好烧嘴打磨、修补的质量,确保喷口面的裂纹处理彻底,若裂纹较深,则不宜再进行修补,应及时更换喷头;

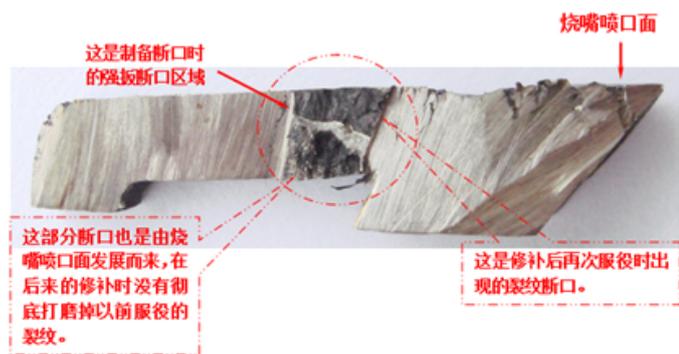
烧嘴喷口面断口上(图3),同时存在两种不同时期造成的损伤裂纹,一种是本次服役时产生的裂纹,另一种是前次服役时产生的旧伤,即在上一周期服役过程中烧嘴喷口面产生损伤裂纹,烧嘴退出运行后对损伤部分进行了打磨、修补、堆焊,但原有的裂纹没有完全处理掉,在后来的服役过程中,新产生的裂纹逐渐沿横向和纵向发展,最终与残存的旧伤裂纹贯通,导致工艺环境中的高温合成气窜入烧嘴冷却水系统,造成停车。

图3 短周期损坏烧嘴喷口面断口的宏观形貌

①短周期开裂损坏的烧嘴在前次服役时产生损伤裂纹,打磨修补后有裂纹残留,在随后的服役中与新裂纹直接贯通,缩短了使用寿命,这是造成烧嘴短周期内开裂损坏的直接原因;

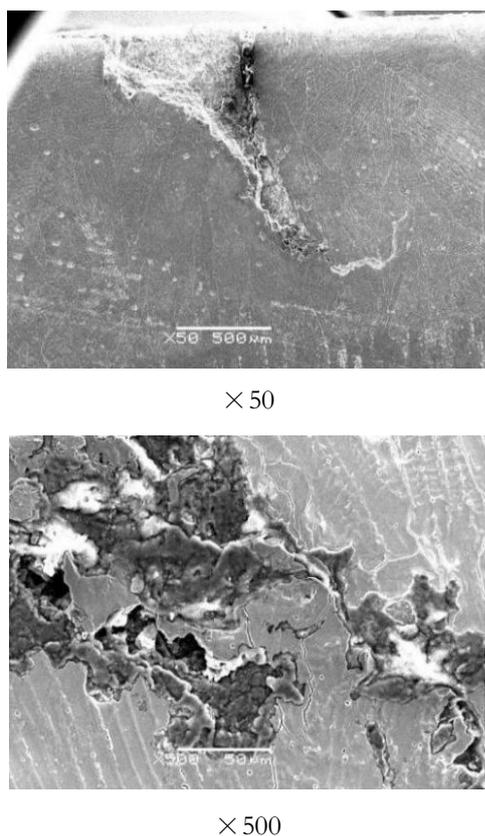
图4 正常周期退出烧嘴裂纹的扫描电镜分析

在对烧嘴喷口面裂纹显微金相分析的基础上,利用扫描电镜分析技术,进一步对烧嘴喷口面裂纹的微观结构进行分析。扫描电镜结果(图4和图5)显示:正常周期退出的烧嘴和短周期损坏的烧嘴,其喷口面裂纹都是沿柱晶结合面的枝晶间发展,然后在高温环境下氧化,产生腐蚀堆积,两者的损伤机理是一致的。

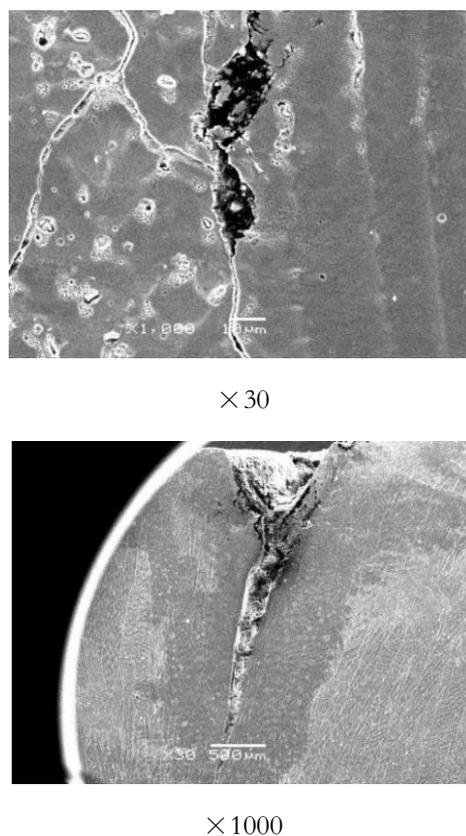
图5 短周期损坏烧嘴裂纹的扫描电镜分析

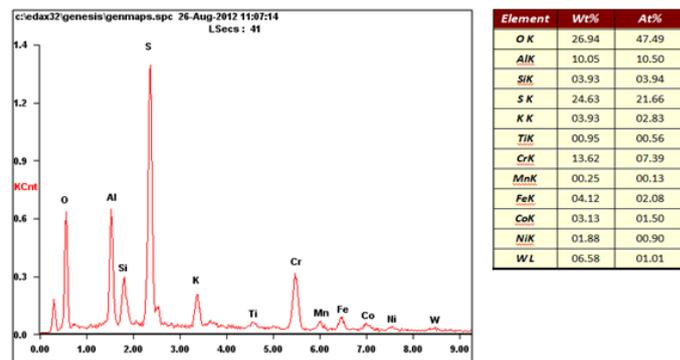
图6 短周期损坏烧嘴裂纹表面腐蚀产物 X-RAY 能谱分析结果

为探究Ni元素发生腐蚀的原因,对短周期损坏烧嘴的断口进行了扫描电镜分析,并对其表面腐蚀产物进行X-RAY能谱分析。结果显示:短周期损坏烧嘴沿枝晶间开裂,并在裂纹前端保留有枝晶凝固时的自然形貌,表明短周期损坏烧嘴的裂纹属于高温沿晶液化开裂;烧嘴裂纹表面腐蚀产物中含有高达24.63%(wt%)的硫(图6),说明烧嘴工艺介质、工艺环境中含有较多的硫元素。

在硫元素含量较多的高温环境下,合金内金属元素会发生硫化现象。据已有研究显示表明^[2,3],在高含H₂S/CO₂的酸性腐蚀环境中,会存在大量的S²⁻、HS⁻,随着温度的升高,S²⁻含量和活性不断增加,逐渐会在含Ni合金表层形成金属硫化物,同时合金表层中的S²⁻可以借助空位迁移扩散到合金晶体内层,造成合金表层的硫化和疏松。随着温度的进一步升高,金属硫化物不断增加,并逐步团聚形成点蚀源在拉伸应力的作用下发生了垂直于应力方向的扩展,形成了具有方向性的沟槽状点蚀坑,该点蚀坑极易在后续发展过程中成为裂纹源,导致含Ni基合金的断裂。另外,硫化腐蚀产生的NiS和Ni会在高温下生成共晶体,这种共晶体的熔点只有645℃^[4],在高温下发生熔化,熔融的共晶体会渗透于晶粒之间,发生晶间腐蚀,使合金遭到破坏^[5]。因此,高温下Ni元素含量较高的合金不适用于含硫的环境。气化炉内温度在1200℃左右,含有大量硫化氢并与烧嘴喷口面直接接触;同时,工艺烧嘴喷口面部位的材质为Haynes 188,属于Ni含量较高的合金。因此,烧嘴喷口面材质与工艺介质、工作环境并不相容。

②烧嘴喷口面材质为含镍较多的Haynes188合金,烧嘴喷口面工作环境即气化炉内含有大量硫化氢,温度约1200℃,合金表层会发生硫化腐蚀,产生金属硫化物,而硫化腐蚀产生的点蚀源容易发展为裂纹,另外NiS和Ni的共晶温度只有625℃,高温下会融化渗透,破坏金属的晶体结构。所以Haynes188合金并不适用于高温、高含硫的工艺介质和工作环境,这是烧嘴喷口面短期内开裂损坏的根本原因。

②烧嘴喷口面采用的Haynes188材料性能优越,暂不可替,而运行时气化炉内的硫含量也难以控制,因此建议,烧嘴堆焊修补时,尽量选用无Ni或低Ni焊丝;
