# 化肥装置合成气管道焊缝裂纹研究

杨圣轩（宁夏特种设备检验检测院，宁夏 银川 750001）

2021 年某化肥装置停车检修期间，笔者带领检验队伍对合成单元特种设备开展定期检验，此编号为 PG1801 的合成气管道是本次重点检验项目。

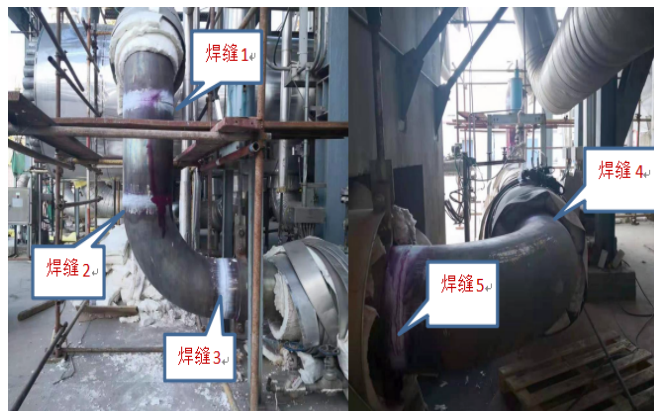
图 1 管道焊口现场图

管道焊口现场见图 1。

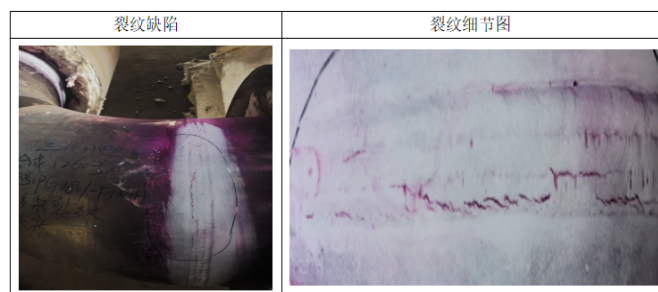
图 2 焊接接头 H4 表面裂纹图

焊接接头 H1、H3、H4、H5 裂纹缺陷均断续分布于焊缝表面的多个焊道及焊道熔合线上，形态规则特征明显，未见横向跨越两个或多个焊道的裂纹缺陷。热影响区及附近母材未发现裂纹缺陷。裂纹处的焊接接头及管体表面色泽正常，未发现超温变色现象；管体椭圆度正常，未见塑性变形现象。

焊接接头 H4 表面裂纹细节见下图 2：

经过仔细了解, 此合成气管道是冬季施工安装, 环境温度对硬度值的影响尤其明显。如果防风保温措施不当, 焊后冷却速度过快则造成热量分布不均匀, 焊缝表面特性呈现淬火倾向, 造成焊缝硬度值偏大。在此情况下, 焊接金属冷却过程中焊缝表面与内部间、焊道与焊道间温度差异较大形成温差应力继而引起硬度值较大部位的焊缝表面产生裂纹缺陷。这与上文中“断续分布于焊缝表面的多个焊道及焊道熔合线上, 形态规则特征明显, 未见横向跨越两个或多个焊道的裂纹缺陷”的裂纹分布特征基本吻合。

综合以上理化分析和应力分析结果, 确认了裂纹性质为热裂纹或再热裂纹, 硬度值偏大与裂纹产生有直接对应关系; 排除了合成气管道微观组织和管道系统应力对裂纹产生的影响。再结合管道裂纹表面特征及分布规律, 基本可判断此合成气管道焊缝裂纹是由焊接过程或热处理过程工艺控制不当引起。

的疑难问题, 目前没有比较成熟的解决方法, 只能从材料成型、焊接过程等方面综合应对。在参与裂纹的修复处理时, 我们建议从优化焊接工艺方面入手, 重点针对焊接线能量、层间温度、环境温度采取如下修复措施:

第一, 对于焊缝进行渗透检测, 发现裂纹时在裂纹前端采用样冲进行打点;

第二, 沿着裂纹方向机械打磨, 防止打磨消除过程中裂纹继续扩展, 过程中进行渗透检测, 打磨直至裂纹消除为止;

第三, 选用 TGF347 焊丝 (要求含碳量  $\geq 0.04\%$ )、E347-15 (FOX E347H) 焊条, 铁素体含量控制在 FN5-10;

第四, 焊接过程采用小电流、多层多道焊, 小摆动或不摆动, 摆动宽度不超过焊条直径的 2.5 倍, 层间温度控制在  $60^\circ\text{C}$  以下, 环境温度控制在  $20^\circ\text{C}$  以上;

第五, 采用打底焊 + 填充焊焊接方式, 每层焊完后进行渗透检测, 及时发现并消除焊接裂纹; 焊接层厚度达到 15mm 时进行 RT 检测; 全部焊缝焊完后进行 RT、UT、PT 检测;

第六, 抽查焊缝表面铁素体含量, 铁素体含量应不小于 5FN;

第七, 不进行焊后热处理。

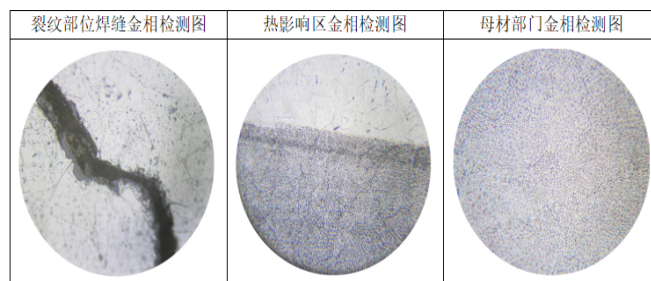
图 3 金相图

选取焊接接头 H4 的裂纹区域焊缝、热影响区及母材做现场金相检测，得出如下现场金相图（见图 3）。

由现场金相图组可知，裂纹微观形态呈现为沿晶开裂，材料焊接学术界一般认为此形态下的裂纹性质倾向于热裂纹或再热裂纹，即由于焊接时，熔覆金属高温结晶或焊接后焊接接头再次加热（热处理或生产工况）而产生的裂纹；热影响区和母材的金相图显示金属晶粒粗细均匀，未见晶粒增大现象，可见管道材料性能未受焊接施工及生产运行影响。

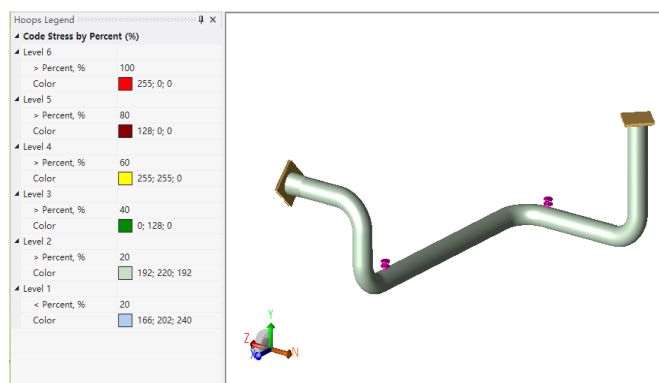
图 4 持续应力云图

根据现场管道走向结合其运行参数, 依据管道设计规范 ASME B31.3 Process Piping, 计算得到如下持续应力云图 (见图 4)。

根据计算结果, 管线各节点应力和最大应力基本相同, 应力值基本为许用应力的  $30 \pm 1.5\%$  范围内, 符合要求相关标准要求, 可排除管道系统应力对裂纹产生的影响。
