连续重整装置脱戊烷塔单元增设脱氯罐避免泄漏措施研究

Study on leakage prevention measures by adding dechlorination tank in depentanizer unit of continuous reforming unit

杨文斌 张国祥 (陕西靖边榆林炼油厂, 陕西 榆林 718500)

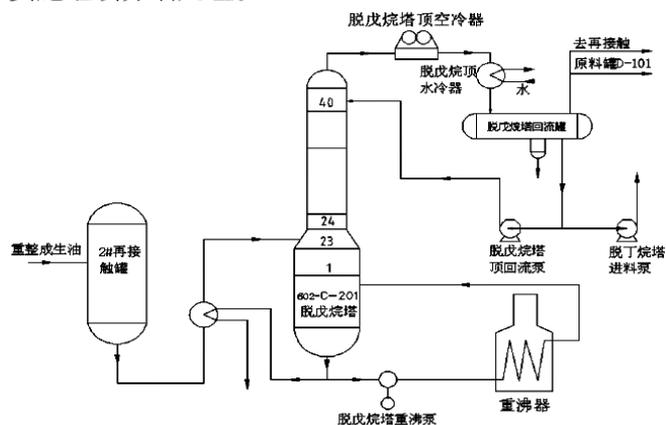
图1 重整脱戊烷塔单元的工艺流程

操作后进一步流入脱戊烷塔 (C-201), 脱戊烷塔顶气体经过空气冷却器 (A-204)、水冷器 (E-207) 实施冷却处理后流入回流罐内, 相关回流罐顶层排放一部分气体到再接触部分, 另一部分排放至原料缓冲罐 (D-101) 补压, 回流罐底部的残留介质部分经回流泵输入脱戊烷塔顶当中, 另外一部分介质则传输至脱丁烷塔内, 将脱戊烷塔中部分底油传送到脱 C6 塔内实施继续分馏处理。

2011年11月后, 脱戊烷塔顶回流泵 (602-P-204A/B) 和脱丁烷进料泵 (602-P-208A/B) 机械密封泄漏频率增加, 在维修时发现叶轮和机械密封上有灰色的沉积物, 且溶于水。2012年5月脱戊烷顶空冷器和水冷器管束泄漏。戊烷可以通过石油以及天然气催化裂解以及热分解制成。因为精制程度差异, 经常会产生水分、不饱和化合物、含硫化合物等多余杂质。石油以及天然气流入脱戊烷塔内形成反应中, 反应形成混合气体需要经过回流罐进行冷却处理, 将气态转化为液态后重新进入脱戊烷塔内循环实施二次分离。通过分析当前回流罐发现, 存在冷却效率不足、气液分离缓慢等问题, 容易使罐中各种混合气体向脱戊烷塔内直接排放, 导致大量能源浪费问题。为此需要对回流罐进行不断优化设计进一步解决上述问题。

同时, 重整进料内含氯化物经过重整反应后会形成相应氨 (NH_3)。 HCl 和 NH_3 于脱戊烷塔的顶层部位全面汇集, 随着塔顶层油气整体温度持续下降, 两者混合反应后产生氯化铵, 并在系统装置中全部沉积^[3]。因为氯化铵这种物质实际吸水性较强, 为此氯化铵沉淀后容易进一步潮解转化为酸性腐蚀物质, 这一腐蚀性物质存在较高腐蚀能力, 会导致设备快速腐蚀穿孔, 为此可以进一步判断空气冷却装置 (A-204) 和水冷器 (E-207) 所形成的腐蚀泄漏问题主要因为不断沉淀的氯化铵造成的腐蚀性问题, 相关机械密封泄漏主要是机械密封对应动环弹簧内大量沉积的氯化铵造成机械腐蚀, 最终产生泄漏失效问题。
