含有咬边的 1Cr5Mo 输送管道焊接接头失效分析

摘要: 某管道焊接接头处发生泄漏, 该管道材质为 1Cr5Mo, 对失效处进行了宏观检查、能谱分析、金相分析、断口微观分析。结果表明: 焊接接头存在内咬边, 应力集中, 此处组织为马氏体与贝氏体的混合组织, 管线输送介质为氢气 + 油气, 含有微量硫化物, 硫化物是导致管线发生应力腐蚀开裂的主要原因。

某炼油厂重整加氢反应器入口管线某焊缝处出现介质泄漏, 该管线运行压力为 4.2MPa, 运行温度为 296℃, 介质为氢气与汽油油气, 管子材质为 1Cr5Mo, 已投用 22 年。该管线泄漏后, 对失效部位进行割除, 通过宏观检查、能谱分析、金相分析、断口微观分析等方式进行管子焊口失效分析。

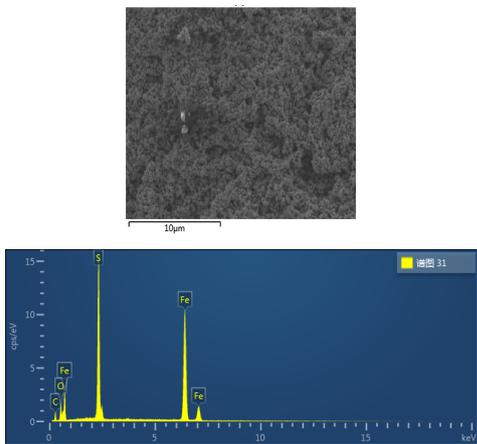
图6 样品内壁腐蚀产物能谱分析

样品内壁有腐蚀后的腐蚀产物, 通过对腐蚀产物的能谱分析, 分析结果见图 6, 其中 on 个 C 原子数百分比最高, 依次为 Fe、S、O, 管线输送介质为氢气和汽油油气, 在管子内壁形成碳化物和硫化物的沉积, 其中硫化物是造成应力腐蚀的腐蚀介质。

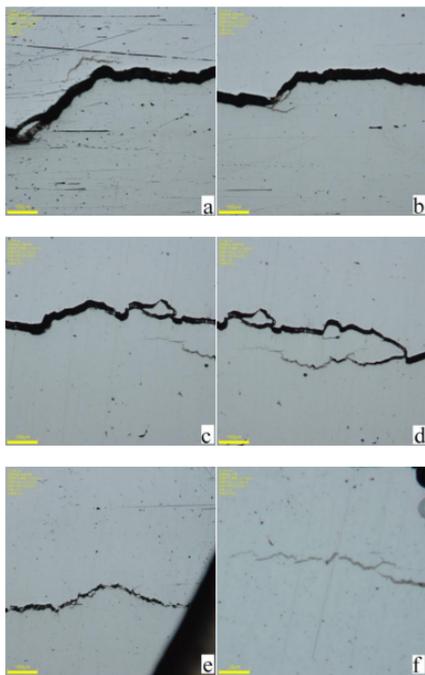
图8 图7中a、b、c、d、e、f处裂纹放大金相图

图8中的各图分别为图8中对应位置标注的放大图，a图为截面上裂纹最宽处，裂纹上端有一条沿焊

缝环向的裂纹；b图左边除了主裂纹改变方向继续扩展外，还产生了许多细小的二次裂纹；c图右边的裂纹出现分支，从左向右看有一个分支，扩展了一段后又与主裂纹汇合；d图中间有一条很细小的二次裂纹，与主裂纹共同形成了树枝状裂纹，是应力腐蚀开裂的典型特征之一；在d图中，主裂纹方向改变处出现了一支树枝状分支，f图为分支末端放大图，可以看出裂纹尖端不尖锐，并且有大量的二次裂纹；e图可以看出在管子外表面有大量的二次裂纹产生。

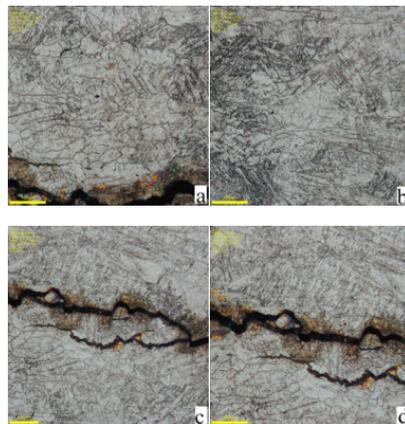
图11 3#位置不同部位金相放大图

图10为图2中3#位置裂纹的金相全貌图，图11为3#位置不同部位的金相放大图，可以看出，4张放大图的金相组织均为马氏体+下贝氏体+粒状贝氏体+铁素体，晶粒大小接近，并与图9相比，裂纹处试样和完好处试样金相组织相同，晶粒大小接近，说明此处裂纹与焊缝金相组织没有关系。

图11中的d图是c图裂纹尖端分支的放大金相图，裂纹的扩展沿着晶界，为沿晶开裂。

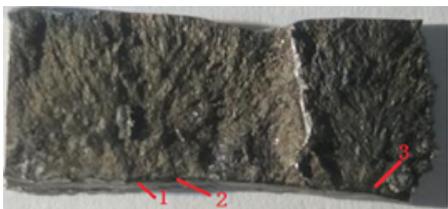
图 12 图 2 中 4# 位置裂缝断口宏观形貌图

将图 2 中 4# 位置裂缝处剥离后的断口形貌如图 12 所示，可看出，由焊缝内壁处起裂，向四周呈“放射状”扩展，图中 1、2、3 位置分别是焊缝内壁三个起裂源，此处是焊缝焊接缺欠咬边的位置，咬边处几何形状不连续，在工作应力的作用下，造成咬边处应力集中，首先发生开裂，形成了起裂源。

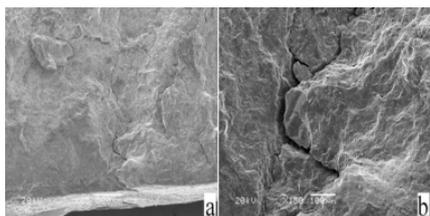
图 13 裂纹源处扫描电镜图

图 13 为图 12 裂纹源 1 位置的扫描电镜图，a 图所示裂纹源较平坦，有很多二次裂纹，将二次裂纹放大后，见 b 图，发现二次裂纹上还有许多分支，且二次裂纹旁边的断口呈河流花样状，为脆性开裂。

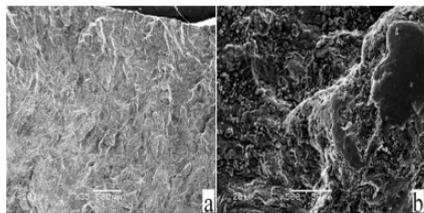
图 15 终断区扫描电镜形貌图

图 15 为图 13 最上面区域终断区扫描电镜形貌图，a 图所示，终断区呈山脊花样，也是解理断口特征，将脊背处放大后如图 b，上面有许多未清洗干净的腐蚀产物。将终断区放大会发现有大量的二次裂纹，且二次裂纹上有大量的分支，呈树枝状，此为应力腐蚀的特征。
