# 潮湿环境中长输管道在 阴极保护作用下管道外壁附着物分析

**摘要:** 阴极保护系统是管道外防腐的主要手段, 由于管道敷设的特殊性, 经常会通过水下或潮湿地段, 当防腐层破损或施工质量不高导致管道暴露在潮湿环境中后, 管壁上易产生一种白色结晶物。针对阴极保护的作用和结晶物产生的原理进行分析, 并结合现场施工案例提出整改。

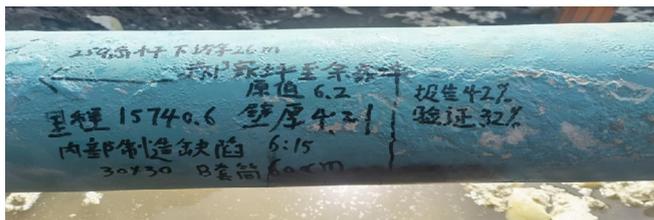
2022年在管道内检测维修过程时，根据原计划是维修管道内部制造缺陷，但管道开挖后发现黄夹克防护层存在破损现象，管材表面有积水，防腐层出现分层现象，分层中存在一种白色晶体附着物，附着物下方的熔结环氧粉末涂层目测正常，外层的防腐涂层出现破损。管道相关信息见表2。

图4 管道开挖后

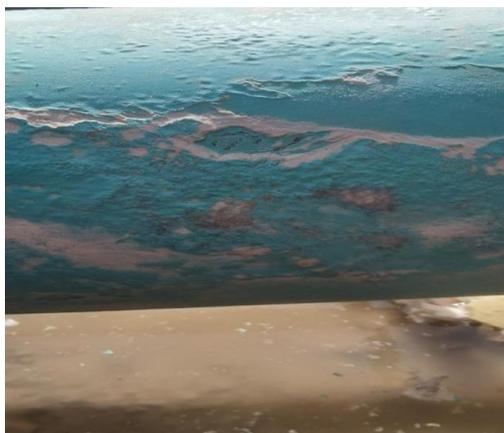
由于底层防腐层目测完整，说明白色附着物不是施工期间存在的，而是后期运行过程中产生。根据阴极反应机理判断白色附着物是水体中的  $Ca^{2+}$ 、 $Mg^{2+}$ 、 $Na^+$ 、 $K^+$  等离子，与阴极反应产生的氢氧根离子 ( $OH^-$ ) 结合产生氢氧化物。

此种现象在近几年的管道修复过程中防腐层上产生附着物尚未出现过，说明并不是普遍存在，根据调查研究得出以下结论：①由于在施工阶段，管材防腐时由于工艺原因，此根管线存在熔结环氧粉末涂层二次法喷涂现象，所以防腐层本身就存在间隙；②防腐

层存在破损，导致阴保电流泄漏，发生阴极反应，附近产生大量氢氧根离子；③由于管道敷设位置为河道内，管材周围水资源丰富，且聚乙烯防护层破损，自然水体中的  $\text{Ca}^{2+}$ 、 $\text{Mg}^{2+}$ 、 $\text{Na}^+$ 、 $\text{K}^+$  等离子与氢氧根结合成为氢氧化物；④由于防腐层破损处分层较为突出，且管材输送热油温度较高，导致产生的氢氧化物集中附着在管材表面，且成扩散趋势。

图5 管道表面防腐层分层处附着物分布

通过上述调查研究，我们明确了白色晶体的成因，成份，由于管道腐蚀的隐蔽性和维修困难，所以在管道防腐管理中特别需要注意施工期间的管理：①管材在防腐过程中防腐涂层的喷涂应加强管理，锚纹深度大于  $50\mu\text{m}$ ，抛丸除锈 Sa2.5 级；②熔结环氧粉末涂层不低于  $300\mu\text{m}$ ，确保涂层一次成型，无气孔、针眼、气泡，喷涂完成后需用电火花测试仪对防腐层效果进行检验；③管线保温层需致密厚度偏差不大于  $5\text{mm}$ ，外径不大于  $160\text{mm}$  时，轴线偏心距应不大于  $3.0\text{mm}$ ；外径大于  $160\text{mm}$  时，轴线偏心距应不大于  $4.5\text{mm}$ ；④聚乙烯防护层完好，最小厚度不小于  $1.6\text{mm}$ ，不能有破损；⑤防腐好的管线入沟敷设时保证防腐层不受损伤，回填时管线上部先用细土回填，防止石块损伤防护层；⑥防水帽与防护层及防腐层搭接不小于  $5\text{cm}$ ；⑦当防腐层破损重新刷漆防腐后，修复段两端需安装防水帽，防止修复效果不良导致水体从修复处进入管道防腐层内部，造成更大的损失。

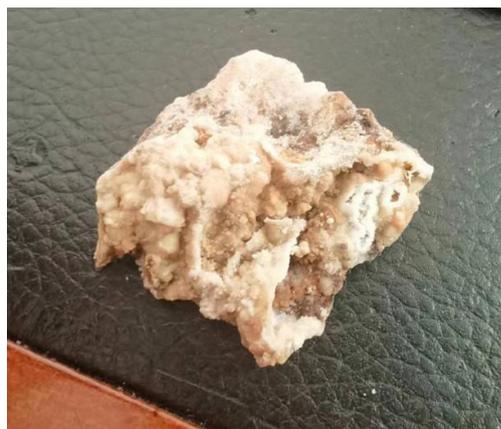
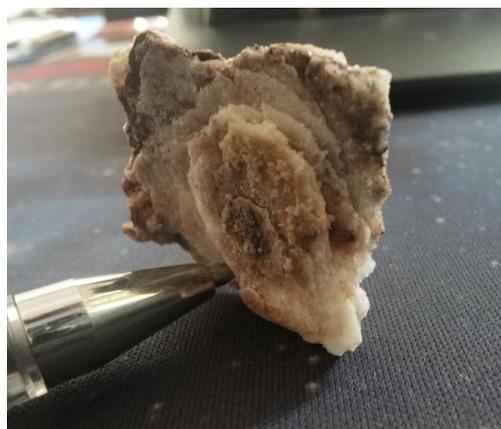
图6 结垢最厚处剥离的附着物
