化工装置螺杆压缩机故障处理的经济性分析

林振兴 (九江检安石化工程有限公司, 江西 九江 332004)

摘要: 本文结合螺杆压缩机结构特点与轴向受力, 分析导致其轴位移攀升故障的 8 种潜在成因。接着根据拆检情况对故障原因逐步排查, 并提出针对性的改善措施。然后针对圆螺母松动未能有效解决的问题, 对压缩机结构进行局部改进。最后, 通过对比其他处理方法, 对结构改造为化工装置产生的效益进行经济分析。

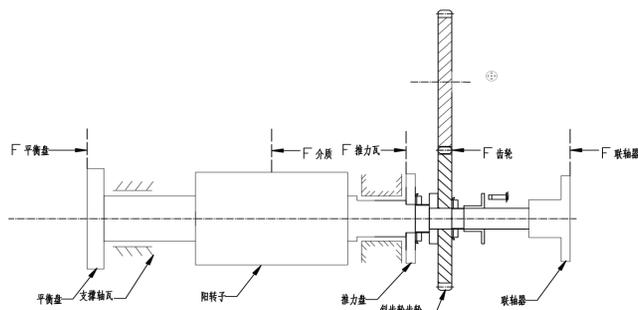
图 2 阳转子轴向受力分析图

据现场轴位移探头的测点布置, 可以初步判断出阳转子存在向非联端缓慢移动的趋势。因此, 为了排查故障原因, 拆检之前有必要对该压缩机阳转子的轴向力进行简要分析, 见图 2。

① 压缩机壳体内部由于进出口介质压差引起的轴向力 $F_{\text{介质}}$ 。由于压缩机的出口侧压力较高, 因此 $F_{\text{介质}}$ 指向非驱动端;

② 压缩机平衡盘引起的轴向力 $F_{\text{平衡盘}}$ 。该平衡盘设置在压缩机非联端, 通过外侧引入润滑油来平衡部分轴向力, $F_{\text{平衡盘}}$ 指向驱动端;

③ 阳转子同步齿轮受的轴向力 $F_{\text{齿轮}}$ 。由于阳转子齿轮为右旋齿轮, 结合齿轮旋转方向, 可以判断出 $F_{\text{齿轮}}$ 指向非驱动端;

④ 汽轮机转子由于热膨胀, 通过联轴器对压缩机转子产生轴向推力 $F_{\text{联轴器}}$ 。热膨胀挤压联轴器产生的轴向力 $F_{\text{联轴器}}$ 指向非驱动端;

⑤ 推力轴瓦对转子止推盘的支撑力 $F_{\text{推力瓦}}$ 。 $F_{\text{推力瓦}}$ 是用于平衡转子剩余轴向力, 与之前 4 种力存在以下关系^[1]:

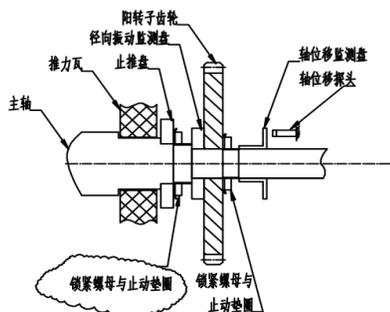
图 3 驱动端结构改造前示意图

运行 10 天后, 轴位移数据又出现持续攀升的现象。复测轴窜量由 0.13mm 的初始值增大到 0.19mm, 结合前一次拆检情况, 判断该故障仍然是止推盘的锁紧螺母松动引起的。因此与厂家设计人员对接, 对该压缩机的结构进行改进。

该压缩机驱动端的初始结构如图 3 所示, 初始结构采用 M200 圆螺母锁紧将止推盘压紧至轴肩位置处, 使得轴窜量只有 0.13mm。齿轮则是采用 M180 圆螺母进行紧固。齿轮与止推盘原本是相互独立的零部件, 但现在由于止推盘处的圆螺母失效, 临时将止推盘处的 M200 圆螺母改为内径 $\phi 201$ 的轴套, 并通过齿轮后面的 M180 圆螺母锁紧固定, 见图 4。如此, M180 圆螺母的预紧力通过齿轮、径向振动监测盘、轴套等零件, 逐步传递到止推盘, 实现止推盘位置固定。
