延迟焦化中试装置的输送管线与重油接收罐改进研究

管志军 徐冰峰（中海油化工与新材料科学研究院，山东 青岛 266500）

关键词：延迟焦化；中试装置；堵塞；输送管线；改造

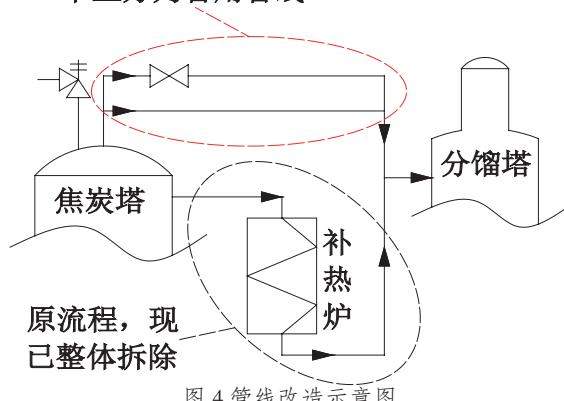
图 4 管线改造示意图

延迟焦化装置补热炉的主要作用是对进入分馏塔油品进行加温，提高分馏效果，考虑到此装置分馏塔只作粗分馏，后续还要对产品进行精确切割，有无补热炉对试验的最终效果基本无影响，而补热炉管径与其前后管线有两处变径，炉管弯折较多容易堵塞，所以去除补热炉，可减少管线堵塞几率。工艺管线改造方案如图 4 所示。

新设两条管线，其中上方为备用管线

这样大大缩短了焦炭塔至分馏塔段管线长度，减少了不必要的变径，焦炭塔的油气能更快的进入分馏塔，降低堵塞现象的出现。

在改造后的焦炭塔至分馏塔段管线处新增备用线，改造前试验过程中若发生焦炭塔后路堵塞的情况，

只能从安全放空线泄压终止试验,改造后试验过程中发生焦炭塔后路堵塞,随时切换至备用管线继续完成试验,在双重保护下降低了焦炭塔至分馏塔段意外堵塞造成试验失败的几率。管线改造后工艺流程如图4所示。

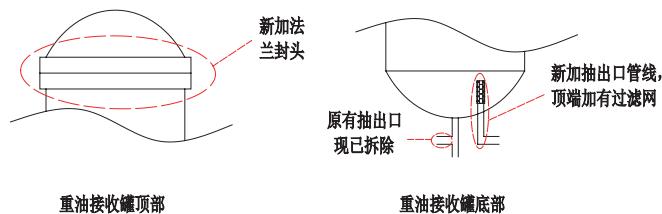
图 5 重油接收罐改造前后对比

蜡油循环以重油接收罐中蜡油产品为原料，经抽出口到循环泵打入原料系统混合进入重油加热炉。循环过程中经常会发生的现象是原料泵和注水泵压力逐渐升高直至泵连锁停泵，造成试验失败。究其原因，长期试验过程中，焦粉、焦粒随产品进入重油接收罐，累积在重油罐底部沉积，开启循环系统后，焦粉、焦粒容易随循环蜡油进入重油加热炉，加热炉炉管弯曲较多，一旦在某处滞留就会增加原料在炉管的停留时间，由于加热炉温度高达500℃以上，原料就会迅速结焦并粘附在炉管表面，原料泵以及注水泵出口压力逐步升高，最终完全堵塞，造成原料泵、注水泵连锁停泵，从而导致试验失败。

重油接收罐的改造。将原有一体罐改为带法兰可拆卸分体罐,罐底由平底改为凹底,原有循环泵抽出口位于底部放空,改造后抽出口周围增加过滤网,能够阻止重油接收罐中焦粒随循环蜡油进入重油加热炉,罐体法兰设计可方便拆卸重油接收罐,观察并清理罐内累积的焦粉、焦粒,有效预防循环油携带颗粒堵塞加热炉炉管和转油线导致试验失败情况的出现。重油接收罐结构改造如图5所示。

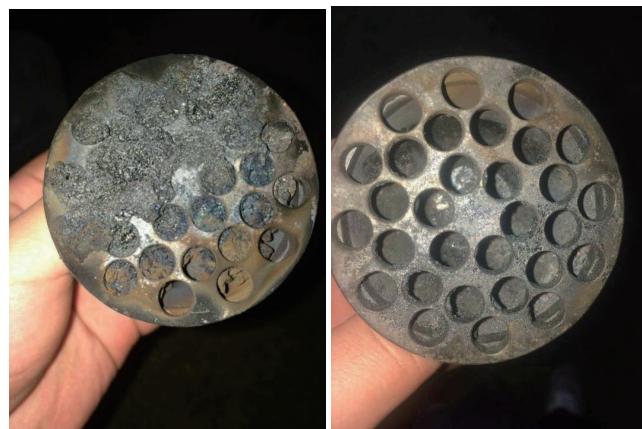
图 7 进料油品分布器处理前后对比图

图 2 和图 3 记录了一次失败的焦化试验过程，该次试验 30 分钟和 2 小时后焦炭塔和分馏塔、注水泵压力变化如图 2、图 3 所示。装置开工 30 分钟后，焦炭塔顶压力 151kPa，分馏塔顶压力 118kPa，压降很大，此时注水泵压力 220kPa。由于两塔之间经管线改造后完全直接连通，按正常工况两塔压力应该基本保持一致。试验进行约 2 小时，焦炭塔顶压力逐渐升高至 553kPa，比之前升高了 402kPa，分馏塔顶压力为 124kPa，比之前仅升高 6kPa，注水泵压力升高至 588kPa，试验进行约 3 小时后，注水泵、原料泵超压起跳被迫停工。停工后产品经过计量，分馏塔顶基本没有轻组分馏出，几乎所有产品均从重油接收罐获得，判断分馏塔产品分布器上部存在问题。

切割塔体可见塔内油品分布器已被焦炭、铁锈等杂质几乎堵死,将分布器处理干净后回装,气体流通性良好,达到装置开工要求。分布器清理前后对比如

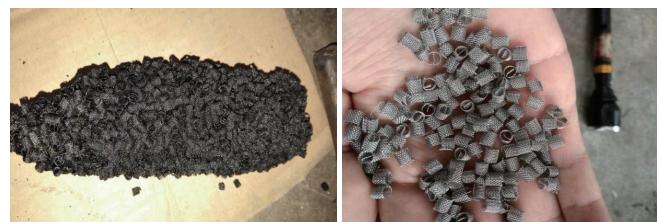
图 8 网环填料前后对比图

某次试验失败后,打开分馏塔,网环填料已完全粘结在一起,如图8所示,用乙炔火焰对其灼烧仍无法将其分开。更换新的网环填料后,焦炭塔与分馏塔的塔顶压差较小,符合设计要求。试验过程中分馏效果较好,轻重组分产品的比例也达到试验预期。分馏塔填料更换前后对比如图8所示。
