化工压力管道检验中有关绝热层破损问题的探讨

鲁 君 (江苏省特种设备安全监督检验研究院泰州分院, 江苏 泰州 225402)

摘要: 压力管道运行中, 会存在各种缺陷。本文针对绝热层破损, 通过两个案例, 一是计算其最大热损失量, 二是保温层破损可能发生的腐蚀, 进行探讨。

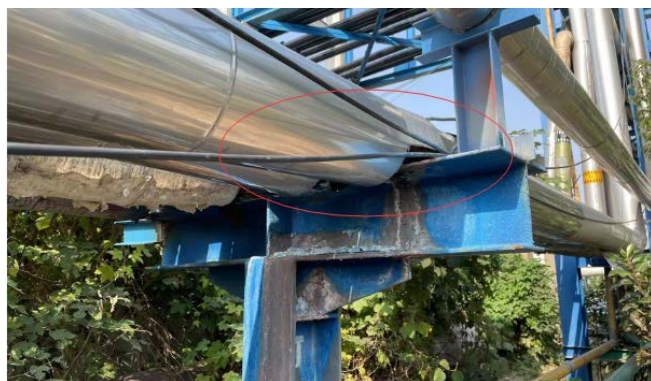
图 1

该条管线为公司 A 对公司 B 的烧碱工业管道, 检验员在进行宏观检验时, 发现该工业管道在每一处支架处, 保温均未完全包裹, 见图 1。其中有一段管道在与支架接触处, 存在液体滴漏, 并且该支架表面存在明显的片状疏松锈皮, 见图 2。并且在其余 4 处均发现支架表面存在明显的片状疏松锈皮。

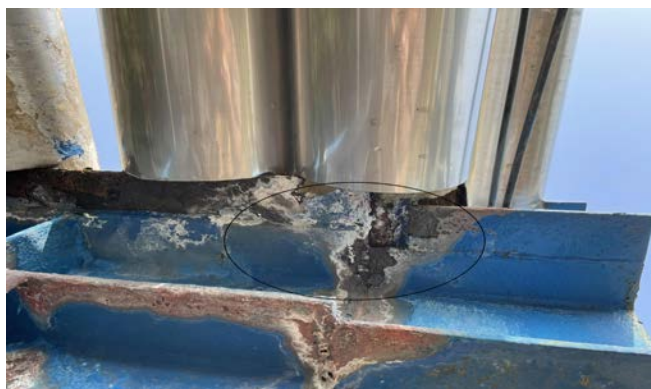
图 2

现场拆除保温层, 未发现泄露点, 但目视有液体从支架与管道接触处流出。通过 pH 试纸检测, 泄露液体呈碱性, 首先排除该液体是由于保温破损而渗入

的雨水。此工业管道输送介质为 NaOH, 管道材质为 20, 初步判断该管道与支架接触处发生局部腐蚀, 且已经腐蚀穿孔, 形成泄漏。由于泄漏处位于管道与支架直接接触, 难以测厚。该企业果断停止该管线运行, 对该段管线进行更换, 同时办理重大修理告知。

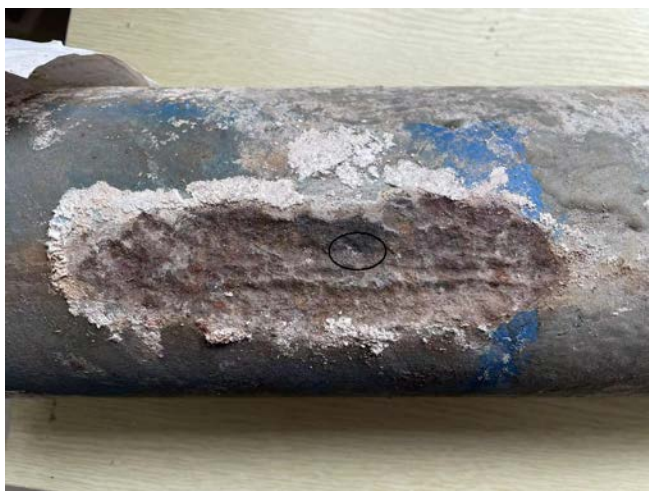
图 3

通过对切割下来的管段, 目视存在长约 20cm 的局部腐蚀坑, 并不在焊缝处。经过测量, 腐蚀最深达 3.1mm, 并有一穿孔形成 (图 3 黑圈内), 局部腐蚀约 70%。腐蚀穿孔部位见图 3。

该段管线在 1 处支架发生了泄露，其余 4 处有深度不等的局部腐蚀，那么形成局部腐蚀的原因，是绝热层安装不良，没有完全包裹住管道，如果覆盖层的防护不严密，覆盖层的间隙处或破损处人员容易渗水。正因此管道与支架处存在积水，会加速隔热层下的腐蚀。隔热层的设计及安装应符合相应要求：保温结构应有保温层和保护层组成，保护层应绝热、防水，在环境变化与震动的情况下，应不渗水，不开裂。
