超大型原油储罐内大角缝缺陷的消除

徐家旭 周贵田（中海油惠州石化有限公司，广东 惠州 516086）

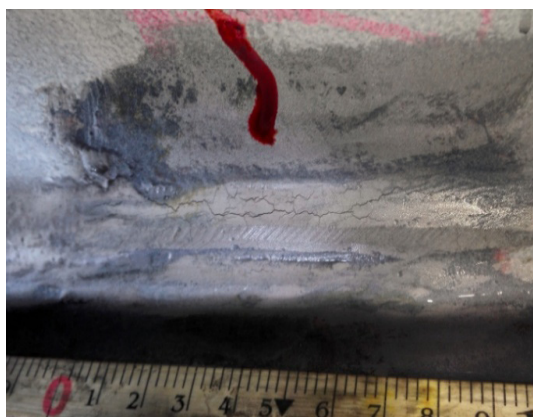
初步采用角磨机打磨方式，试图消除缺陷。但是，某一处表面裂纹打磨处理3次，磨掉焊缝高度约2mm，该裂纹长度由11cm延伸至22cm，仍未消除，如图1和图2所示。同样，处理另一处裂纹的结果一样。

图1 裂纹长度11cm

①储罐基础参数详见表1；②介质是蓬莱原油，水样分析情况如表2（单位：mg/L）；③从宏观形态看，表面裂纹呈“枯树枝”状，裂纹走向与所受拉应力垂直；从实际消缺过程看，角磨机打磨后，裂纹长度环向延伸；④专家组通过详细分析、讨论一致认为，该罐大内角焊缝裂纹由应力腐蚀导致，可能原因：a. 储罐建造过程中，角焊缝局部存在较大的残余应力；b. 储罐运行过程中，角焊缝受频繁地交变载荷影响；c. 裂纹的产生受硫化物和氯离子等腐蚀介质的影响。

专家组,设计单位,施工单位和生产单位共同分析裂纹成因,考虑检修周期和成本优化,商量消除缺陷的最佳对策。形成如下意见:①消缺方案原则上不更换边缘板;②清除缺陷焊道前须进行消氢热处理,清除后湿荧光磁粉检测合格再进行补焊,补焊采用回火焊道处理;③边缘板上裂纹进行打磨消除,要求打磨边缘圆弧过渡,不能有尖锐部位。原则上打磨深度小于 2mm,不需要补焊。

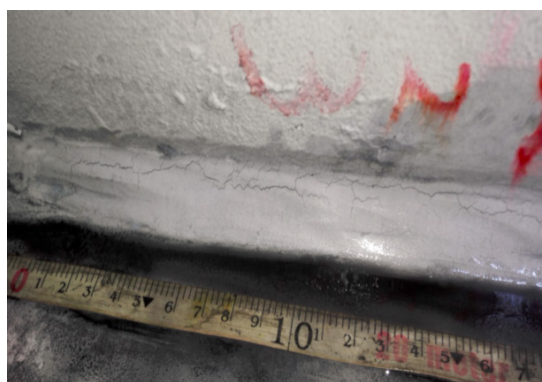
图2 裂纹长度22cm

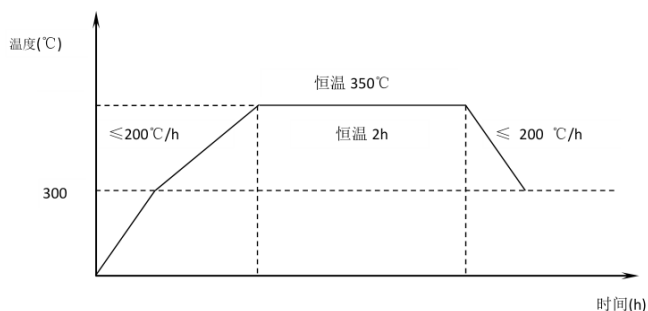
图 3 热处理温度时间图

对已有裂纹缺陷的大内角焊缝消氢热处理,以不大于 200℃/h 速率升温到 350℃,保持 350℃ 恒温 2 个小时,然后以不大于 200℃/h 降至 300℃/h,自然降温至常温。如图 3 所示。

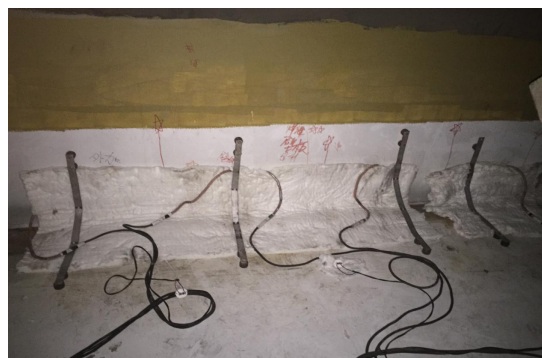
图 4 罐内消氢热处理作业

加热时,应分次分段进行,相邻两段加热时,加热搭接长度宜大于等于 300mm,用热电偶测温,实际操作时,将热电偶点焊在焊缝上,目的是真实反映焊缝温度。用 100mm 厚硅酸铝纤维毡将电加热片与热电偶一同包覆,包覆的范围为焊道两侧不小于 150mm。

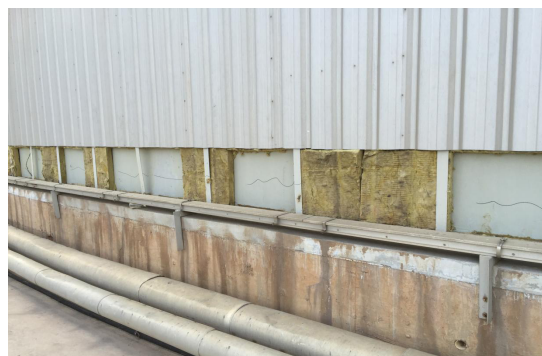
图 5 罐外局部保温处理

同时,最大程度降低热损失,在罐外,用 100mm 厚硅酸铝纤维毡将罐底部保温层与罐底边缘板间的缝隙填塞,并用铁丝勒紧固定。如图 4 和图 5 所示。

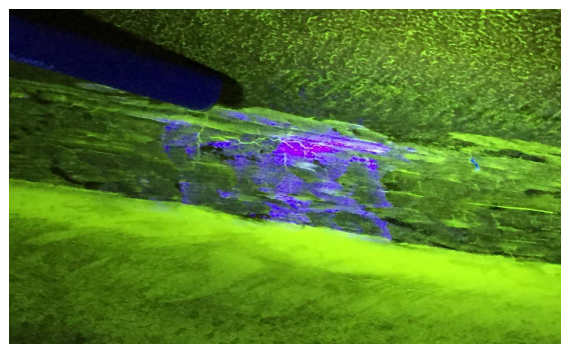
图 6 湿荧光磁粉检测缺陷

①对已热处理并降温至常温缺陷部位,进行湿荧光磁粉检测^[2]。与原检测报告中缺陷部分进行对比,以免遗漏。如图 6 所示;

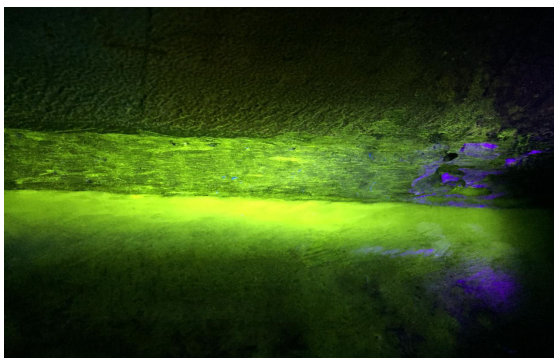
图7 大角焊缝缺陷消除

⑦此次共修补226处大角焊缝及边缘板缺陷,且检测合格。如图7、图8所示;

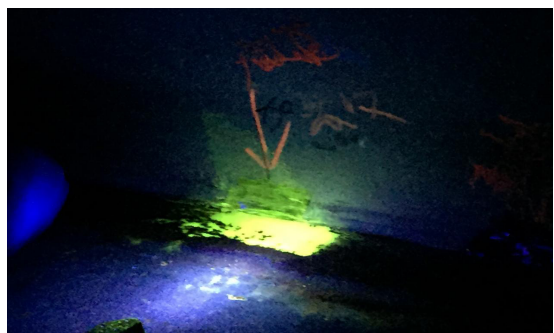
图8 边缘板缺陷消除

④边缘板裂纹采用角磨机打磨方式,直至检测合格为止。打磨深度达5mm。
