# 重油催化裂化装置再生器主

## 风分布板磨损原因分析、危害及改进措施

### Cause analysis, harm and improvement measures

### of main air distributor wear in RFCCU regenerator

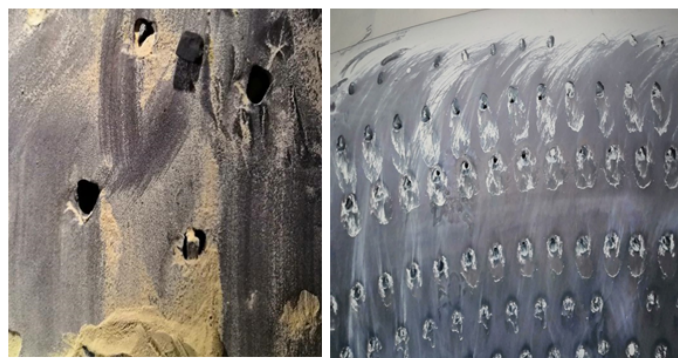
某重油催化裂化装置再生器分布器采用蝶形下凹分布板, 分布板板面厚度 36mm, 材质 S30409, 开孔孔径为  $\Phi 10\text{mm}$ , 在检修时发现分布板开口处存在明显磨损, 分布板喷嘴内壁存在轻微磨损, 如图 1 所示。

图 1 分布板磨损情况

①在原分布板上喷嘴所在位置进行扩孔, 然后安装陶瓷喷嘴, 如图3。陶瓷喷嘴与板面之间以焊接方式进行连接, 且高出板面一定高度。陶瓷喷嘴内芯开孔大小与原板面喷嘴尺寸保持一致。由于复合陶瓷套管安装时

②直接用厚壁管加工成  $\phi 10$  (内径) \* 30mm 的短管焊接在喷嘴处, 如图4, 这样可以节省大量的费用。

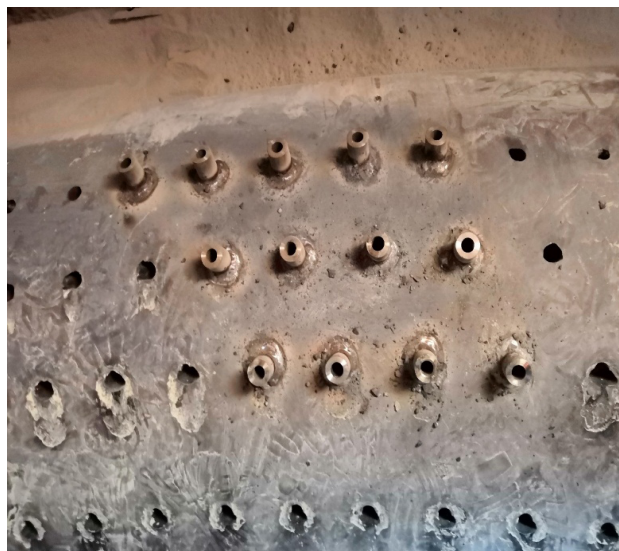
图4 焊接短管后图片
