# 往复式发动机气蚀问题浅析

**摘要:** 对于往复式发动机而言, 气蚀是一个较常见的现象, 气蚀通常发生在发动机的冷却系统及润滑系统的相关组件表面。气蚀会对我们的设备产生不同程度的负面影响, 气蚀无法完全避免。我们需要做的是接受它的存在并且熟悉它, 了解他的产生机制以及预防措施, 从而使得我们的设备在运营周期内尽量减少因气蚀而造成的损失。本文将结合瓦克夏 275GL+ 发动机的实际案例, 对气蚀的定义、产生原因、表现特征、气蚀的危害、气蚀的预防以及一些现场的整改方案等进行分析与梳理。

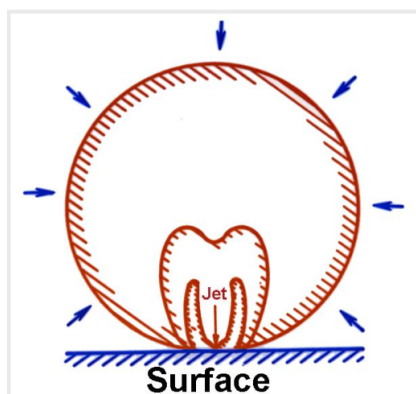
图 1

当液体在与固体表面接触处的压力低于它的蒸汽压力时, 将在固体表面附近形成气泡。另外, 溶解在液体中的气体也可能析出而形成气泡。随后, 当气泡流动到液体压力超过气泡压力的地方时, 气泡便溃灭, 气泡溃灭瞬间会对金属表面产生巨大冲击力 (如图 1 所示), 实验表明这种冲击力可高达 60000-200000psi。固体表面长期经受这种冲击力的反复作用, 材料发生疲劳、脱落、表面出现小凹坑, 进而发展成海绵状, 严重时其可在表面形成大片的凹坑。

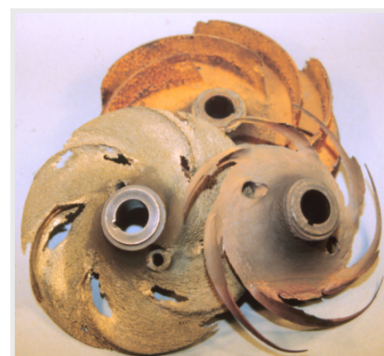
图 2 气蚀失效的水泵叶轮

汽蚀初期, 表现为金属表面出现麻点, 继而表面呈现海绵状、沟槽状、蜂窝状、鱼鳞状等痕迹; 严重时可能造成金属表面穿孔、甚至叶轮破裂, 酿成严重事故。许多研究结果表明气蚀表面产生严重的塑性变形, 气泡爆

气蚀的叶轮会使泵的流量、扬程和效率明显下降，进而造成发动机高温等问题。

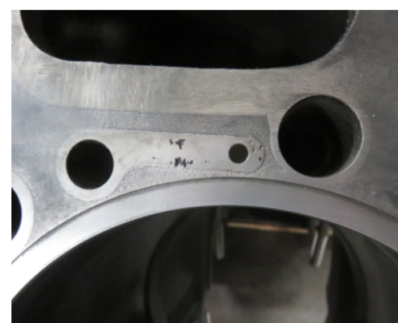
图 3 缸体密封面的气蚀坑

当气蚀发生在金属密封面时，会使得密封部件失效，造成缸头、缸套、缸体等部件泄漏；在润滑系统中可能使曲轴的轴瓦表面出现脱层等问题。若不能及时发现可能会造成更严重的次生损坏，如机油乳化失效、发动机顶缸、甚至发动机抱瓦等严重后果。

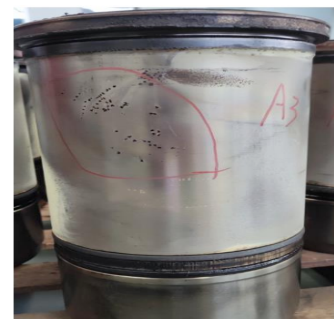
图 4 缸套表面的气蚀孔

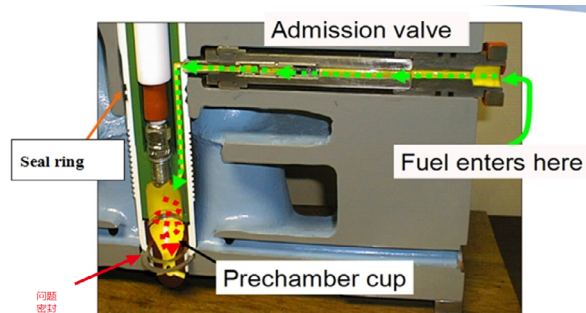
图 5 275GL+ 缸头剖面图

在中石油某压气站的实际案例中，由于瓦克夏 275GL+ 发动机冷却系统的特性，目前发现的气蚀问题主要集中在缸头沉孔与火花塞外衬套所接触的密封面，如图 5 所示：火花塞衬套外部为夹套水冷却腔室，

该接触面靠金属垫片与缸头沉孔密封，安装时涂抹密封胶。图 6、图 7、图 8 为现场的气蚀问题实拍。

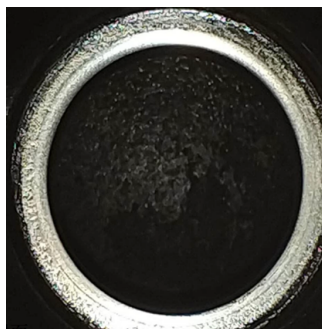
图 6 多倍镜下缸头沉孔基面呈凹凸不平状

在中石油某压气站的实际案例中正是技术人员在巡检过程中及时发现了排烟管冒白烟及膨胀水箱水位上升的异常情况，通过进一步检查确定了是由气蚀引起缸头沉孔与火花塞外衬套密封面失效而出现的窜气及漏水。避免了造成更严重的次生事故损坏。

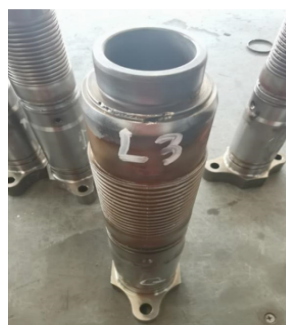
图 7 衬套密封面的气蚀坑

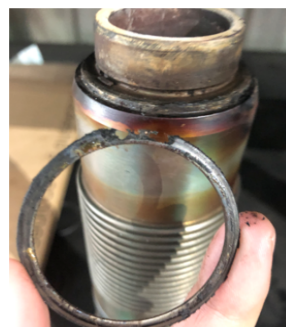
图 8 气蚀损坏的密封垫片

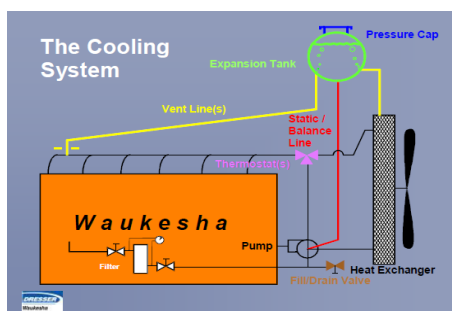
图9 瓦克夏排气管安装方式

内多余的气体，大量无法排出的气体留存在冷却水系统中，无疑会增加气蚀的风险。因此，根据现场情况以及瓦克夏厂家安装手册要求（图9），将散热水箱的排气阀拆除，直接通过透气管将散热水箱与膨胀水箱相连进行排气。图10、图11为改造前后对比图。

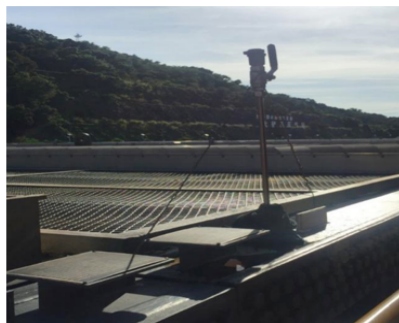
图10 改造前的水箱排气阀

该压气站在设计施工时，机组冷却系统的水箱部分采用的是安装排气阀的方式来排气的。随着机组运行时间的增加，部分排气阀出现故障无法正常排出冷却系统

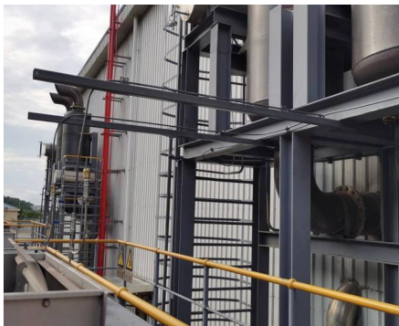
图11 改造后的水箱排气管

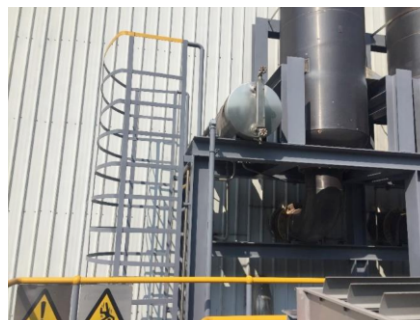
图12 改造前的膨胀水箱位置

通过提高膨胀水箱高度，可以增压水泵入口的静态水压力，以此提高整个冷却水循环系统的工作压力。从而达到降低气蚀发生趋势的目的。图12、图13为膨胀水箱改造前后的位置对比图。

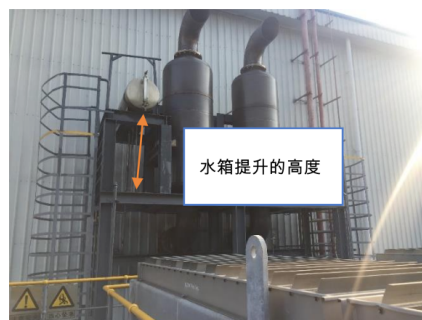
图13 改造后的膨胀水箱位置
