油浸式变压器油箱渗漏机油的产生及防治措施分析

唐飞鹏（深圳市深特变电气设备有限公司，广东 深圳 518000）

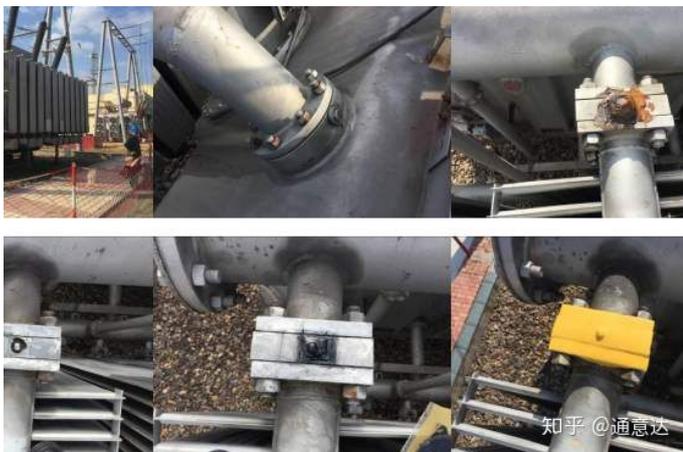
图1 变压器渗油位置

油浸式变压器在实际运行中经常出现排气现象，排气口不明显。如保质期到期、油分离器排放、气道安全出口等。空气进入结构后，水和氧气进入泄漏体，对密封和老化有很大影响。浸油变压器的油袋主要为内漏和外漏，在内部泄漏的情况下，当外罩工作时，分离器支架的油包就是开关的油包。外部泄漏是指焊接连接和安装密封件的泄漏，导致服务质量下降。见图1变压器渗油位置。
