海洋油田工程输油管道软管清管通球分析

摘要: 本文对渤海湾南部海域垦利(KL) 6-1油田的柔性复合软管在线通球作业进行可行性分析和研究。研究发现, 柔性复合软管在海底铺设过程中受到多种因素的影响, 可能导致软管破裂和故障。因此, 在软管铺设后需要进行检查和修复。针对软管的条件和内部状况, 采取一系列措施来协助通球作业, 包括注入破乳剂和调整海管温度。通过分析通球作业中的海管压力变化, 研究发现该油田产物中的杂质可以溶解在原油中, 不会导致海管堵塞。本文研究为油田工程领域提供了有关柔性复合软管在线通球作业的重要见解, 有助于提高油气开采过程的可靠性和效率。

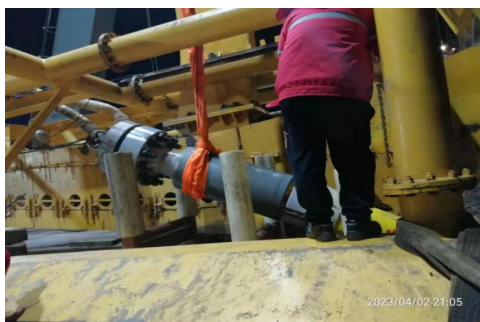
图 1 柔性复合软管架设

KL6-1油田位于渤海湾南部海域, 其搭建的平台1所处的海域水深约为115m。平台1所产出的物质通过柔性复合软管输往平台2, 与平台2所产出的物质混合后一同运输往处理站进行处理。根据渤海湾南部海域的实际情况, 在运输过程中温度会由高到底, 因此柔性复合软管采用设计温度分别为55℃和45℃的两种软管拼接而成。柔性复合软管的设计总长度为17.9km, 内径为239mm, 计划使用时长为20年。图

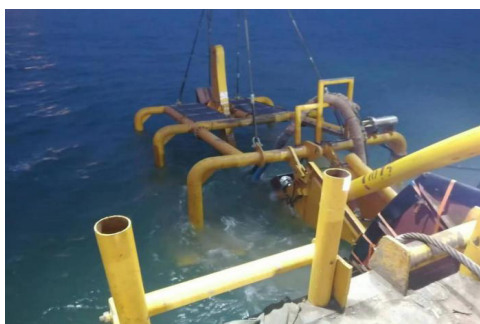
图 3 柔性复合软管铺设
