流化床烧嘴选型与流化状态的关系

韩 丰 (马钢(合肥)板材有限责任公司制造管理部, 安徽 合肥 231607)

摘要: 本公司酸洗冷连轧生产线配套的废酸处理再生系统为比利时 CMI-UVK 公司提供的流化床盐酸再生机组, 设计处理能力为 $8.15\text{m}^3/\text{h}$, 与国内大部分大型的酸洗冷连轧配套的喷雾焙烧法酸再生工艺上存在较大区别。由于前期烧嘴选型存在问题, 造成不良症状并影响生产持续进行, 经过重新对烧嘴进行选型并更换, 对工艺参数进行调整优化, 目前运行已稳定。

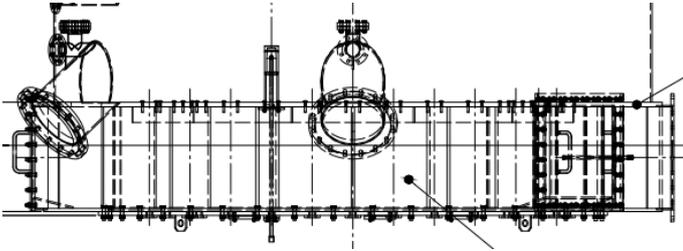
图 1 流化床反应炉底风箱

本机组流化床反应炉的核心反应区域为平底床结构, 采用水平布置的风帽式布风板。炉底为圆形平底, 直径 3.1m , 炉底均匀布置 90 个空气烧嘴, 相邻烧嘴间距约 0.28m , 大部分烧嘴呈等边三角形均匀布置在炉底。烧嘴为圆柱形, 侧面周向开风孔, 风孔直径 6mm , 开孔角度为 -15° , 原设计为 18 孔, 每个风孔均可喷出空气和燃气混合气, 进入炉内与温度为 850°C 左右的氧化铁颗粒接触自燃。助燃空气风箱布置在炉子正下方, 也为圆柱形结构, 直径 3.1m , 高度 0.65m , 为单侧水平进风方式, 由罗茨鼓风机送风。每个空气烧嘴内均有 1 支燃气烧嘴, 通过法兰与风箱底板连接, 天然气管道输入天

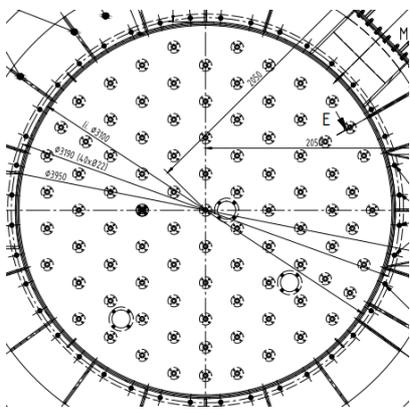
图 2 炉底烧嘴分布位置图

反应炉底部反应区域的炉料为颗粒状 850°C 红热状态的三氧化二铁, 平均粒径约 0.6mm 。浓缩后的废酸通过设置在炉子侧壁的钛合金材质管道注入炉内炉料中。炉底 90 个烧嘴, 旧设计为每个烧嘴 18 孔, 燃气和空气注入并燃烧, 气流向上运行, 托起颗粒向上运动。
