# 天然气脱碳系统胺液再沸器安全隐患原因分析及防范

高小兵（陕西延长石油天然气股份有限公司临镇天然气液化站，陕西 延安 716008）

**摘要：**液化天然气行业广泛使用的天然气脱碳系统胺液再沸器管板处的管束腐蚀穿孔，会导致热载体油或中压锅炉水进入循环胺液，造成污染甚至安全事故。准确分析并采取有针对性的预防措施是防止事故再次发生的关键。

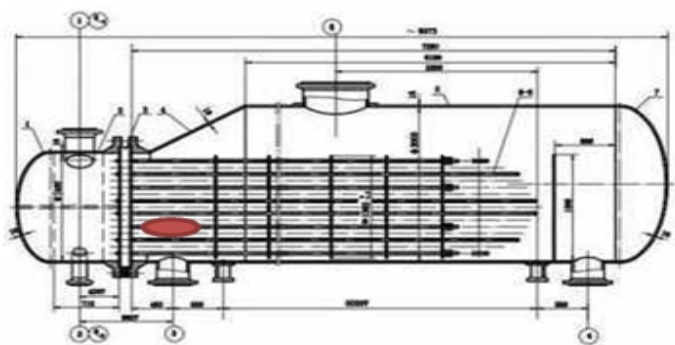
⑤对比延长石油天然气公司其他同类装置操作参数(如图),导热油进胺液再沸器温度为 159℃,出口温度 145℃;胺液再生塔底部温度 104℃,胺液循环量 82252 kg/h,天然气处理量 41102  $m^3$ 。由此可见,两套装置在处理规模基本相同的情况下,脱碳相关装置操作温度上均低于频繁发生泄漏的装置且不大于 120℃,因在一定  $Cl^-$  浓度下,系统温度与  $Cl^-$  腐蚀速率成正比关系,因此此系统应在保证处理能力的情况下降低胺液再生系统热负荷,以减缓  $Cl^-$  腐蚀速率;
