化工装置螺杆压缩机故障处理的经济性分析

林振兴 (九江检安石化工程有限公司, 江西 九江 332004)

摘要: 本文结合螺杆压缩机结构特点与轴向受力, 分析导致其轴位移攀升故障的 8 种潜在成因。接着根据拆检情况对故障原因逐步排查, 并提出针对性的改善措施。然后针对圆螺母松动未能有效解决的问题, 对压缩机结构进行局部改进。最后, 通过对比其他处理方法, 对结构改造为化工装置产生的效益进行经济分析。

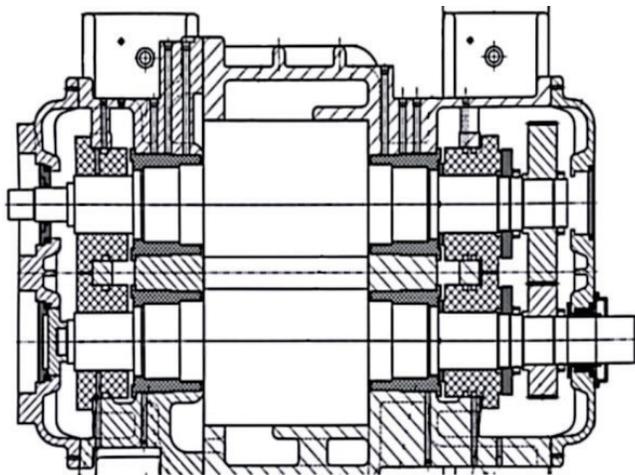
图 1 螺杆压缩机结构简图

压缩机结构简图如图 1 所示, 该螺杆压缩机主要由阴、阳转子组成, 轴封采用浮环密封, 径向轴承采用滑动轴承, 止推盘采用可倾瓦形式。阳转子通过膜片式联轴器由汽轮机直接驱动, 阴转子由位于驱动端的同步齿轮带动。压缩机吸气口位于非驱动端, 排气口位于驱动端, 压缩机工作中存在较大的轴向力。为了平衡一部分轴向力, 阳转子于非联端设有平衡盘。
