延迟焦化中试装置的输送管线与重油接收罐改进研究

管志军 徐冰峰（中海油化工与新材料科学研究院，山东 青岛 266500）

关键词：延迟焦化；中试装置；堵塞；输送管线；改造

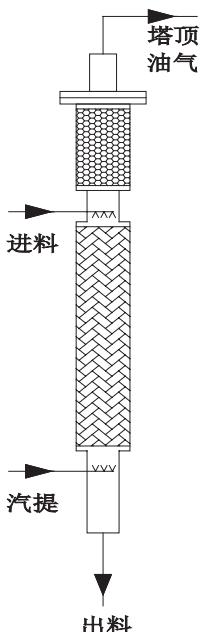
图 1 分馏塔构造图

通常做试验前需对系统做气体贯通试验。在某一次试验准备阶段用空气贯通流程时，气体流量较正常状态大幅降低。所有相关管线均为新更换管线，不存在管线堵塞问题，判断为分馏塔可能出现问题。分馏塔构造如图1所示。

切割塔体可见塔内油品分布器已被焦炭、铁锈等杂质几乎堵死,将分布器处理干净后回装,气体流通性良好,达到装置开工要求。分布器清理前后对比如
