苯乙烯精馏塔存在的问题及应对措施

熊宇峰 (中国石化海南炼油化工有限公司, 海南 洋浦 578101)

摘要: 本文简述了苯乙烯精馏塔以及苯乙烯回收流程, 分析了苯乙烯精馏塔在生产过程中出现了再沸器凝水罐液位过低、苯乙烯焦油产率过大、阻聚剂用量翻倍等问题, 其原因主要为不锈钢导热系数较碳钢低、粗苯乙烯塔进料中聚合物含量高、脱氢反应副产物含量高等。提出了通过适当增加真阻聚剂和绿阻聚剂的加入量, 增大精苯乙烯塔底采出、外甩塔底重组分和间断开启塔底虹吸式再沸器强制循环等措施。采取措施后, 苯乙烯精馏塔底再沸器凝水罐液位基本上控制稳定, 焦油产率稳定在10kg/tSM以下。对同类装置处理类似问题具有一定的借鉴意义。

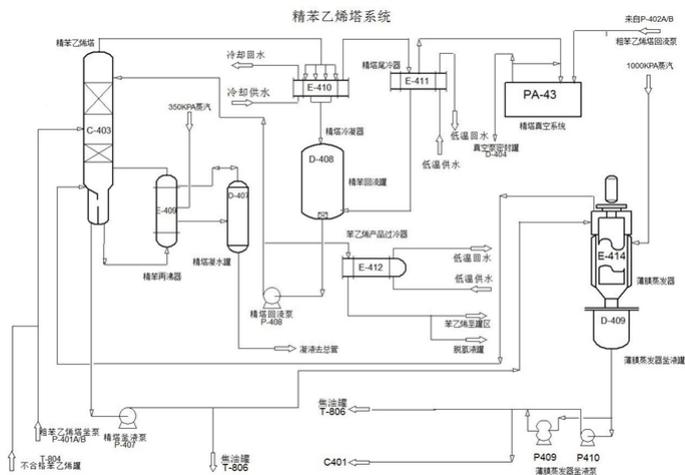
图1 苯乙烯精馏塔工艺流程图

来自粗苯乙烯塔C-401的塔釜液进入精苯乙烯塔C-403的中部, 精苯乙烯塔C-403塔顶气经过精塔冷凝器E-410和精塔尾冷器E-411冷凝, 不凝的气体去精塔真空系统PA-43, 然后经过真空泵密封罐D-404送往火炬, 冷凝下来的液体进入精塔回流罐D-408, 再由精塔回流泵P-408输送一部分回流到了精苯乙烯塔C-403顶部, 另一部分作为苯乙烯产品经过苯乙烯产品冷却器E-412冷却后, 合格的产品送去苯乙烯班产罐(D-801/D-802/D-803), 经分析合格后再送到苯乙烯储罐(T-801/T-802/T-803)储存。精苯乙烯塔C-403塔釜通过精塔再沸器E-409采用0.35MPa蒸汽加热, 精苯乙烯塔

C-403塔釜液经过精塔釜液泵P-407输送进入薄膜蒸发器E-414, E-414采用1.0MPa蒸汽加热, 气体返回精苯乙烯塔C-403, 液体作为苯乙烯焦油进入D-409, 由P-409或P-410输送到T-806储存。
