海洋油气管道立管段腐蚀分析及治理工艺研究

摘要: 海洋油气管道立管段长期处在海水环境中, 腐蚀减薄严重, 本文总结立管段腐蚀治理的经验针对腐蚀位置制定不同的施工方法, 针对不同方案制定不同施工工艺, 每种方法都有成功应用案例, 为海洋油气管道立管段腐蚀治理提供了借鉴依据。

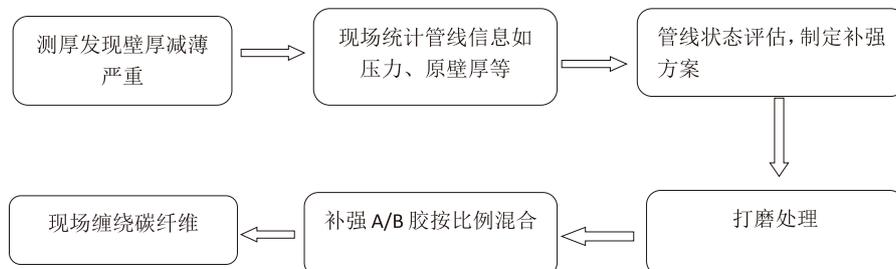
图 1

2.1 碳纤维补强施工工艺 (见图 1)

①表面处理：潜水员使用气动磨机和高压水枪等工具对修复表面进行清理，清理后的表面不存在游离海生物等不固定杂物；②对破损部位的临时封堵：由潜水员使用大于破损位置 50% 的 2MM 厚不锈钢板进行临时封堵；③调配纳塑钢材料：依据产品说明书调制水下灌注材料，接下来涂到防腐带上，然后把防腐带缠绕到滚轴上；④水下的缠绕施工：潜水员用滚轴对管道进行缠绕。先始完整缠绕一周，两条缠绕带的压接宽度大于增强带宽度的 1/2，第一层缠绕后，第二层缠绕的方向与第一层相反。为了避免防腐带接头处出现松散的情况，缠绕后需对防腐带的末端进行捆扎固定^[3]。
