# 磁力泵发展及使用的相关研究

孙振飞（大庆炼化公司炼油生产二部乙苯作业区，黑龙江 大庆 163000）

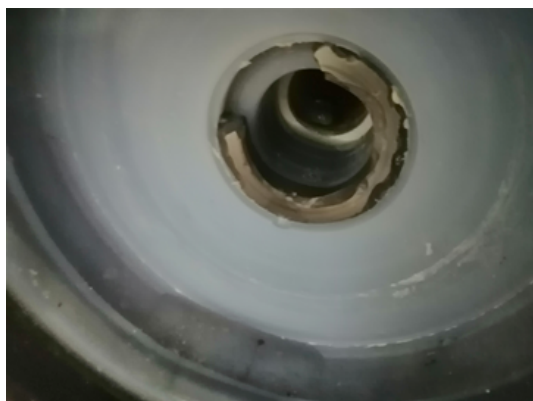
故障经过及存在问题：硫酸再生装置稀酸泵突然不上量，压力由  $0.6\text{MPa}$  降至  $0.1\text{MPa}$ ，机泵运行振动、声音均正常，车间怀疑机泵叶轮脱落、轴（材质碳化硅）断裂或口环损坏，决定拆泵检修。机泵解体发现：①壳体口环破碎；②叶轮口环有所磨损；③拆卸入口过滤器发现，泵入口过滤器堵塞（活性炭颗粒）较严重。

故障原因分析：①拆卸入口过滤器发现滤芯堵塞较严重，另外据副操反应：巡检发现泵出口压力表指针波动较大（ $0.55\sim 0.65\text{MPa}$  间波动）。据此分析该故障主要原因是：机泵入口过滤器堵塞致使机泵抽空，造成壳体口环破裂损坏；②泵入口过滤器车间每两个月清理一次，以前清理时过滤器滤网较清洁，未发现堵塞现象，本次拆卸离上次清理不足 40 天，但堵塞严重，分析原因为：泵入口稀酸罐内活性炭颗粒较多，带入泵入口过滤器造成过滤器堵塞。

措施：更换所有损坏配件。清洗过滤器滤芯和入口罐。

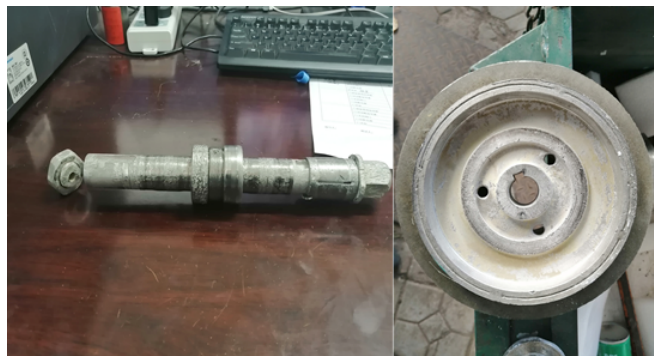
故障经过及存在问题：硫酸再生装置酸产品泵突然不上量，压力由  $1.1\text{MPa}$  降至  $0.1\text{MPa}$ ，机泵运行振动、声音均正常，车间怀疑机泵叶轮脱落、轴（材质碳化硅）断裂或口环损坏，决定拆泵检修。机泵解体发现：①内磁安装处副轴轴头断裂；②叶轮上的平衡孔（原  $\phi 5$  冲刷腐蚀至  $\phi 9$ ）、平衡盘、泵轴均有明显的冲刷腐蚀，平衡盘、轴套的固定螺栓全部缺失（已被完全腐蚀）；③壳体口环、叶轮口环、平衡盘磨损；④止推石墨轴承组件、滑动石墨轴承组件破碎。

故障原因分析：①泵轴加工不合格，车轴时轴肩处未做倒圆角，存在应力集中问题，受力易断裂；②叶轮上的平衡孔（原  $\phi 5$  冲刷腐蚀至  $\phi 9$ ）、平衡盘、泵轴均有明显的冲刷腐蚀，平衡盘、轴套的固定螺栓全部缺失（已被完全腐蚀）。综上，介质对叶轮上的平衡孔以及平衡盘、轴套的固定螺栓的腐蚀，造成了轴向力的变化和轴的窜动，而泵的副轴因轴肩处未做倒角，造成轴肩处强度较低，受力断裂。

措施：更换泵轴、叶轮、内磁、隔离套、止推轴承组件、滑动轴承组件、轴套、泵体口环、大盖口环等全套组件。投用后，机泵运行正常。
