石油化工管道小口径接管腐蚀机理分析及其防护对策

柳星雨 (武汉检安石化工程有限公司, 湖北 武汉 430082)

摘要: 小口径接管因其径小壁薄、结构特殊, 在石油化工装置中易成为腐蚀失效的薄弱环节。本文通过富气平衡罐液位计接管腐蚀穿孔及重整车间热电偶接管泄漏两个典型案例, 深入分析了保温层下电化学腐蚀、材料选择不当引发晶间腐蚀等多种失效机理。分析表明, 小接管腐蚀是材料、设计、工艺、环境及管理多因素耦合作用的结果。据此, 文章系统地从优化选材与结构设计、严格控制制造安装质量、实施针对性监控维护、构建完善防腐管理体系四个维度, 提出了综合性的防护对策, 为提升装置完整性提供重要参考。

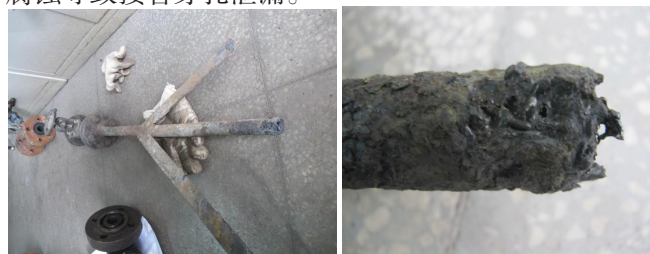
图 1 腐蚀实例

容器外观检查发现, 此容器共有液位计两组, 每组包含一台玻璃板液位计和一台双法兰液位计, 分别安装在罐本体和脱水包上, 引压管共有八根, 除最顶部双法兰的引压管严重腐蚀穿孔外, 其余引压管也存在不同程度的锈蚀。对切除下的液位计接管检查, 发现安装时所做涂料防腐层完全脱落, 管壁表面有 1.5mm 锈层, 从液位计下截止阀往内, 腐蚀逐渐加剧, 靠近

罐壁处有大小不一的蚀坑, 最深处管壁已腐蚀穿孔; 接管内壁检查, 内壁光滑, 无明显蚀坑, 判断为外壁腐蚀导致接管穿孔泄漏。

进外保温吸水,形成潮湿的环境,造成管壁外表面形成电化学腐蚀;空气的渗透由外向内,形成变化的温度场,管壁的温度变化由外向内逐渐变低,因此,靠近管壁处冷凝水较多,腐蚀也最严重,主要的腐蚀机理为:由于氧与金属表面形成氧化膜后,形成氧化膜下缺氧的活化阳极区,外部富氧阴极区,构成充气不同的电池,形成电化学腐蚀,导致氧化膜下形成蚀坑。

随着罐的运行时间的延长,接管表面的垢层逐渐增厚,受腐蚀程度越来越重,最终导致局部腐蚀穿孔。断面的宏观形貌可以分为萌生区、扩展区和快速腐蚀区。萌生区和扩展区处于同一平面内且表面比较平整,而快速扩展区呈现出源于萌生区的阶梯状特征,断口较为粗糙。在裂纹萌生区与扩展区内,通过观测形貌,可以看到表面被腐蚀的痕迹,接管表面有明显的腐蚀产物,对该区进行分析。S、O 的含量较大对材质组织有很大的影响,可以判断发生了硫化物腐蚀。

从腐蚀扩展区的宏观形貌,可以看到当萌生区和扩展区达到一定的尺寸时,腐蚀产生快速扩展,导致接管快速的腐蚀。同时由于接管腐蚀后仍处于湿硫化氢的腐蚀环境中,所以在更加快速的在扩展区的腐蚀面上也发生硫化物腐蚀。原有保温采用 40mm 泡沫石棉板,吸水性能较高,造成管壁凝结水无法吸出,造成水的聚集。
